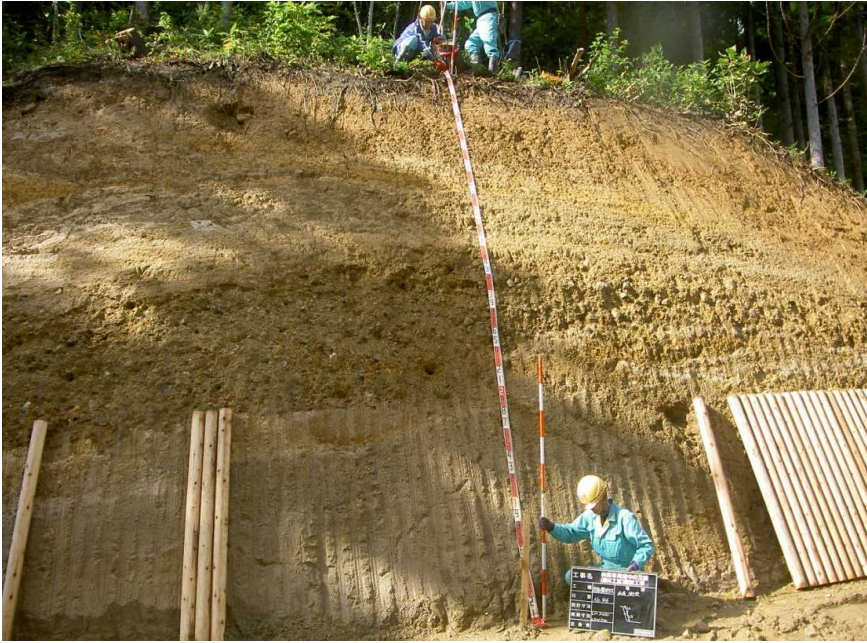
【写真1】

施工前

法長検測状況

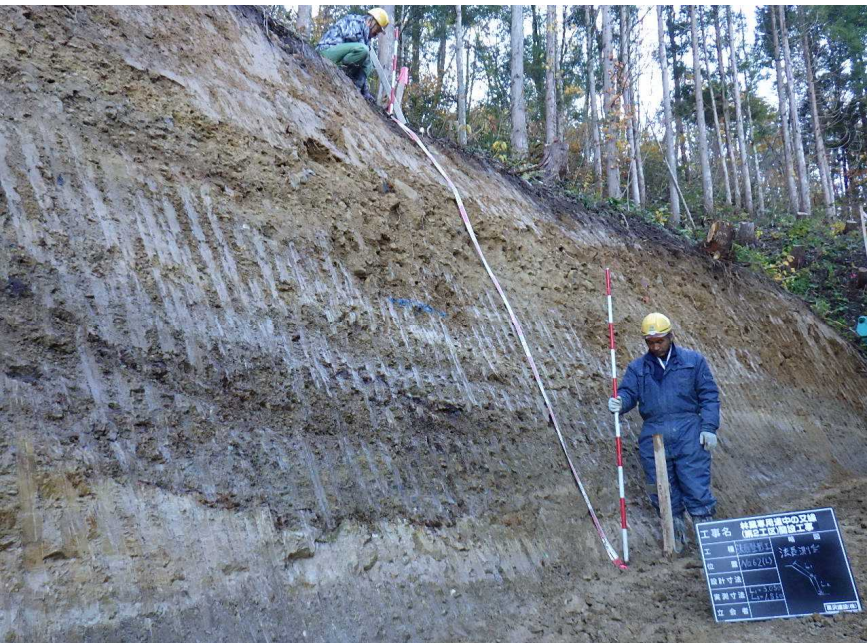
【写真2】

施工前

法長検測状況

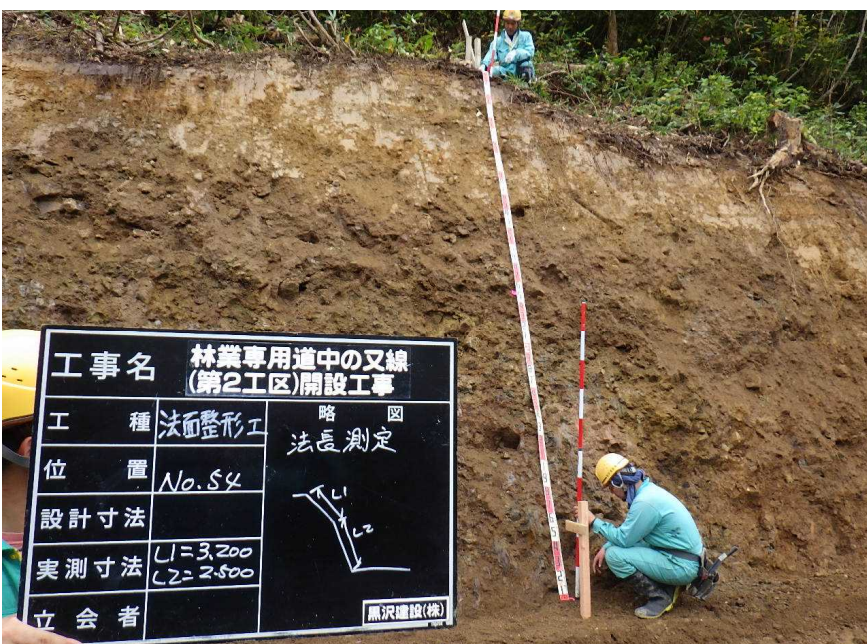
【写真3】

施工前

法長検測状況

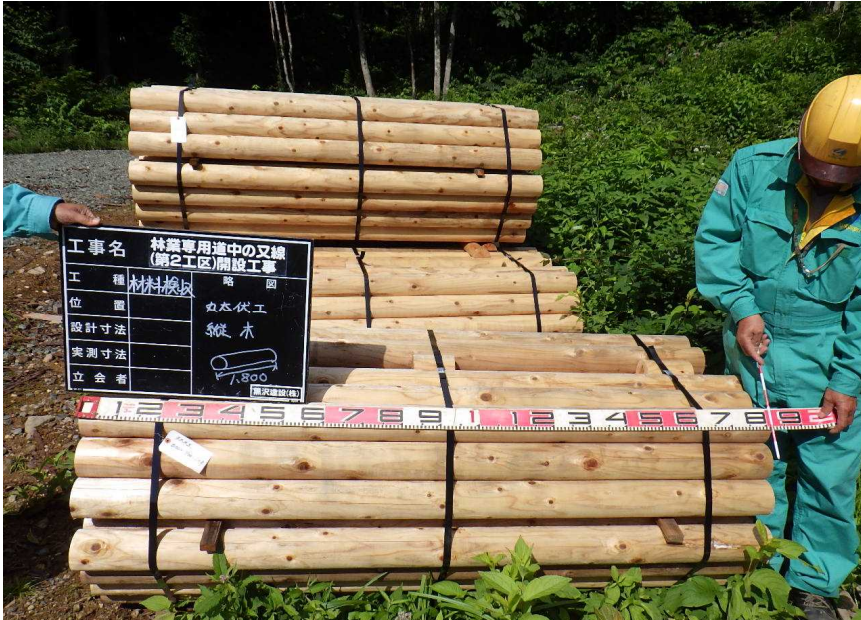
【写真4】

施工中

材料検収状況

L=1.80m

φ = 10cm

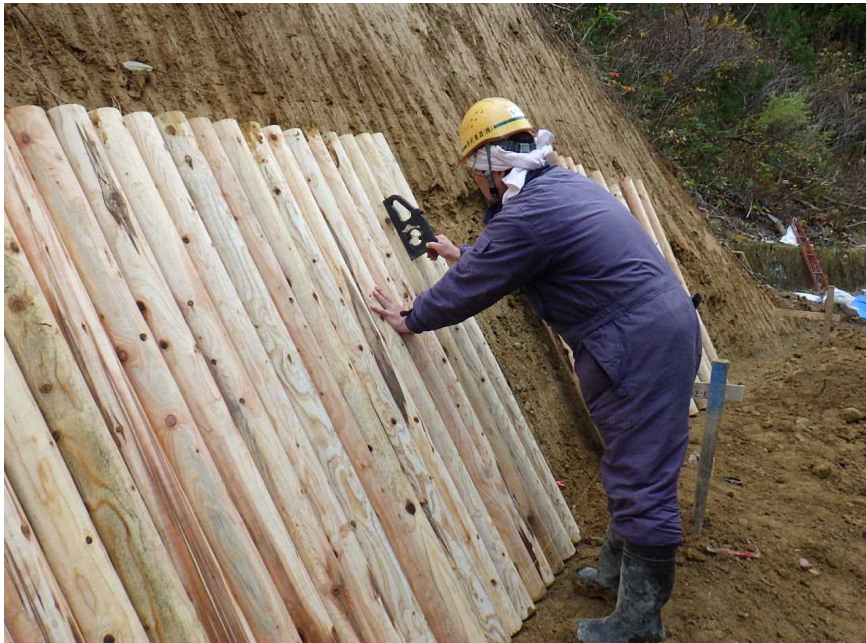
【写真5】

施工中

設置勾配検測

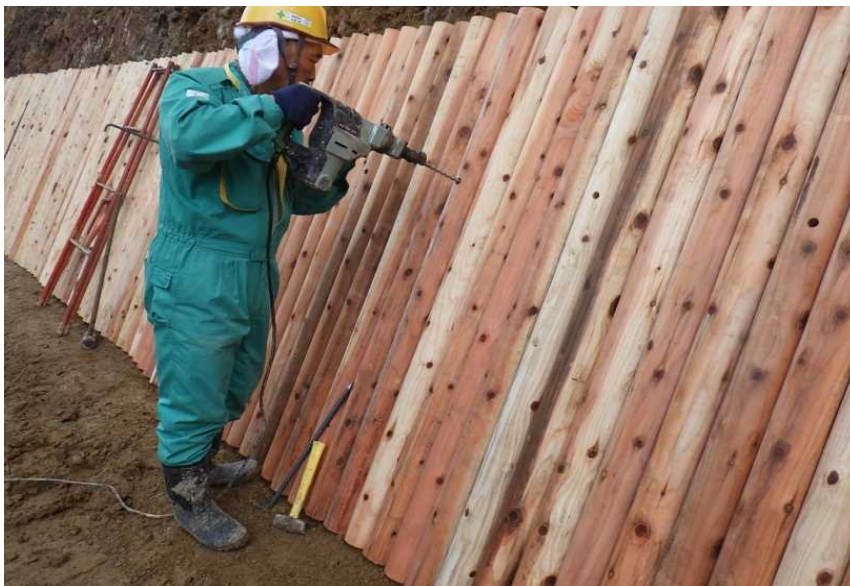
【写真6】

施工中

アンカー箇所削孔

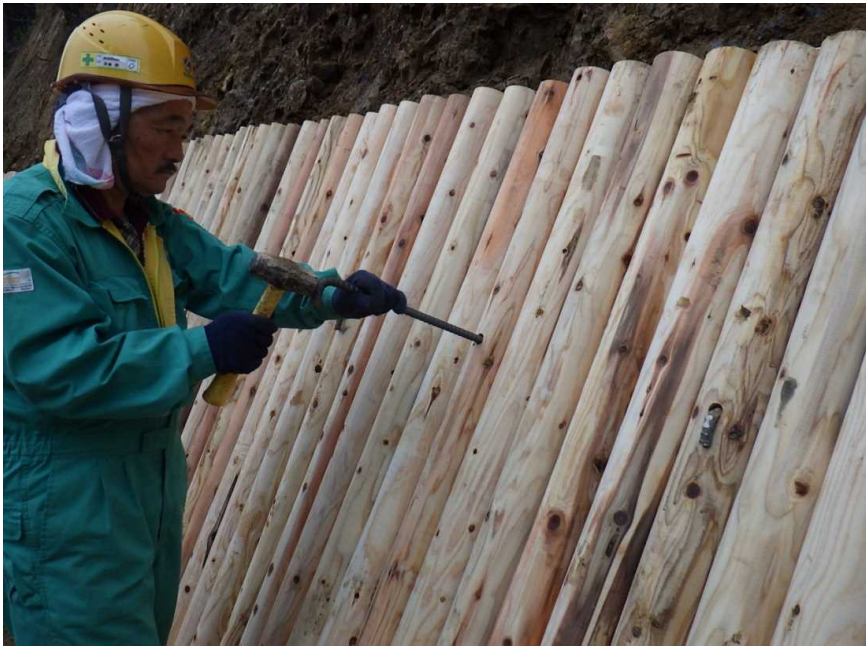
【写真7】

施工中

アンカーピン打込み

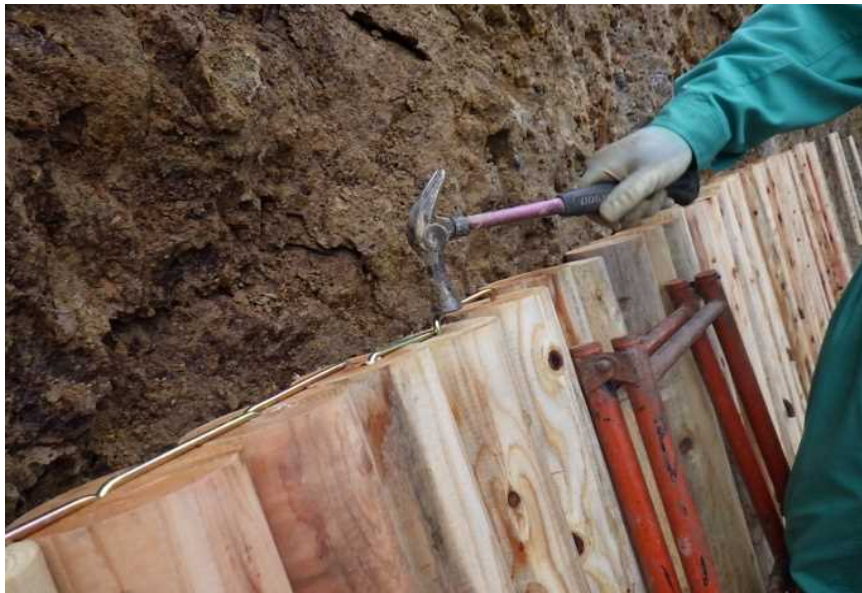
【写真8】

施工中

カスガイの打込み

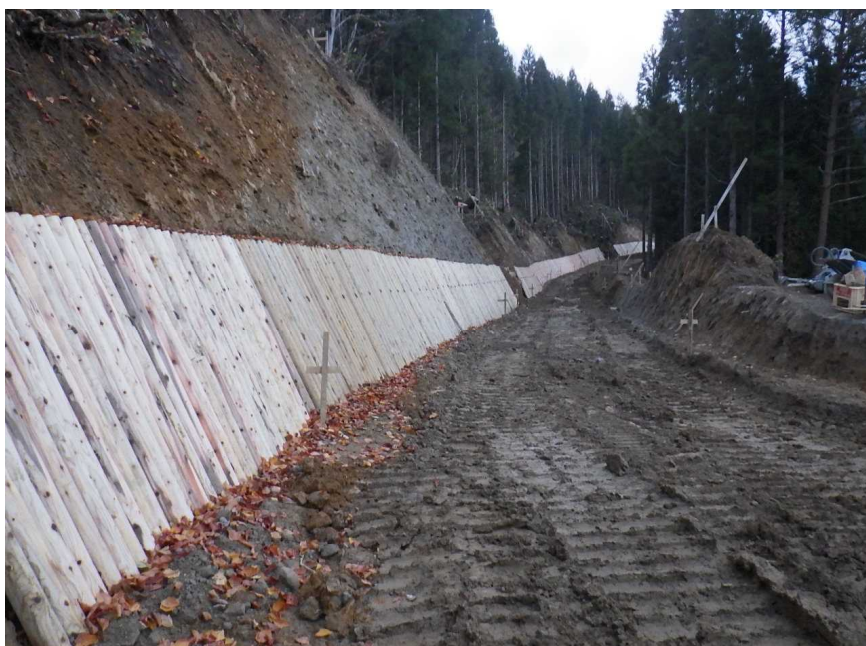
【写真9】

設置状況

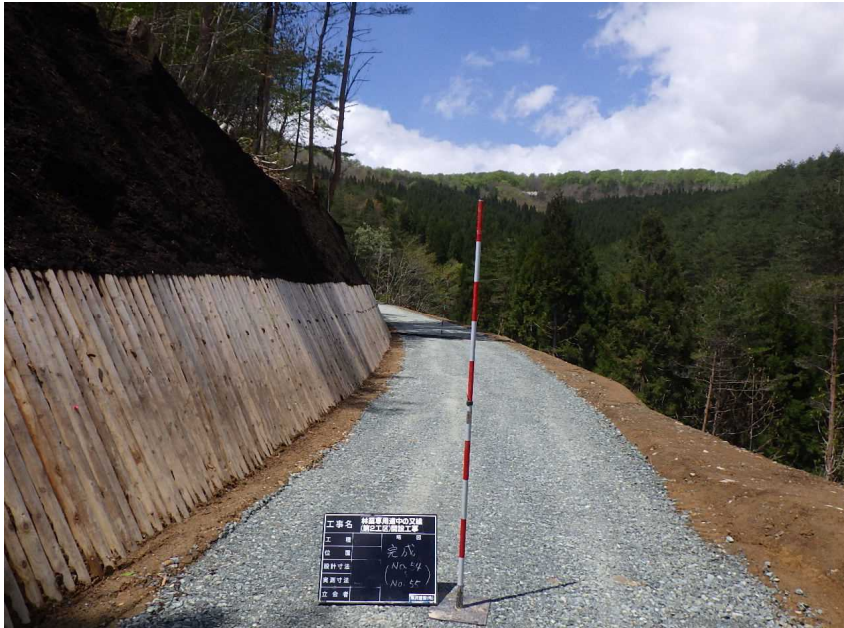
【写真10】

完成状況

カーブ視距確保と  
法面の草刈軽減

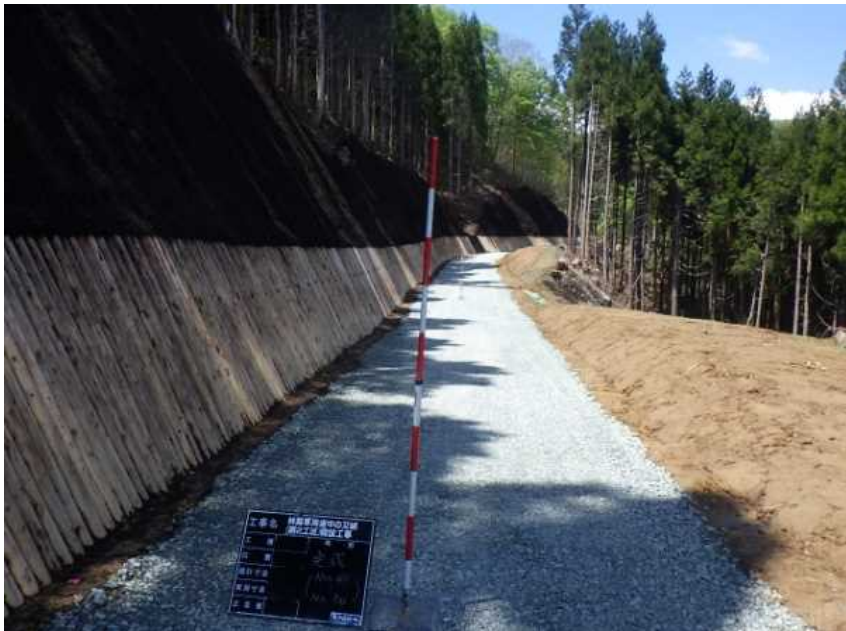
【写真11】

完成状況

隙間なく設置され、  
法面の草刈軽減が  
図られる。

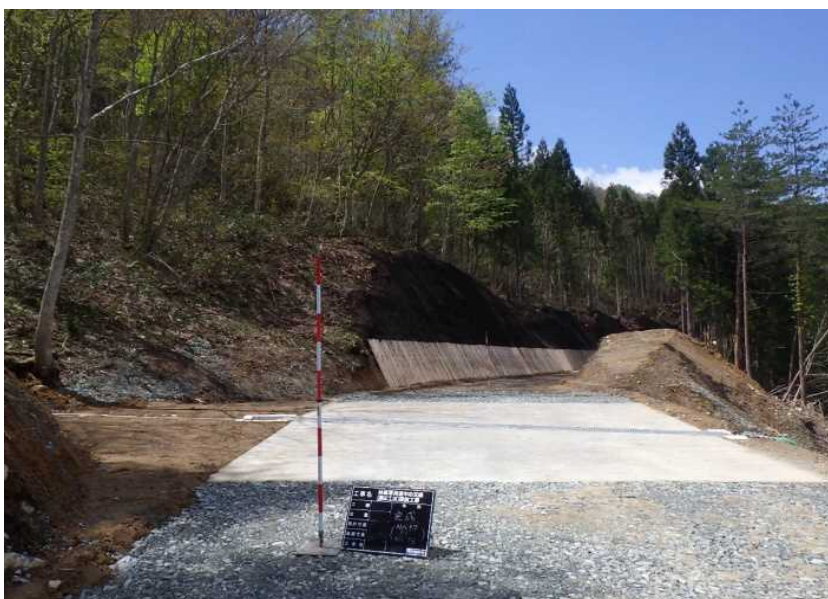
【写真12】

完成状況

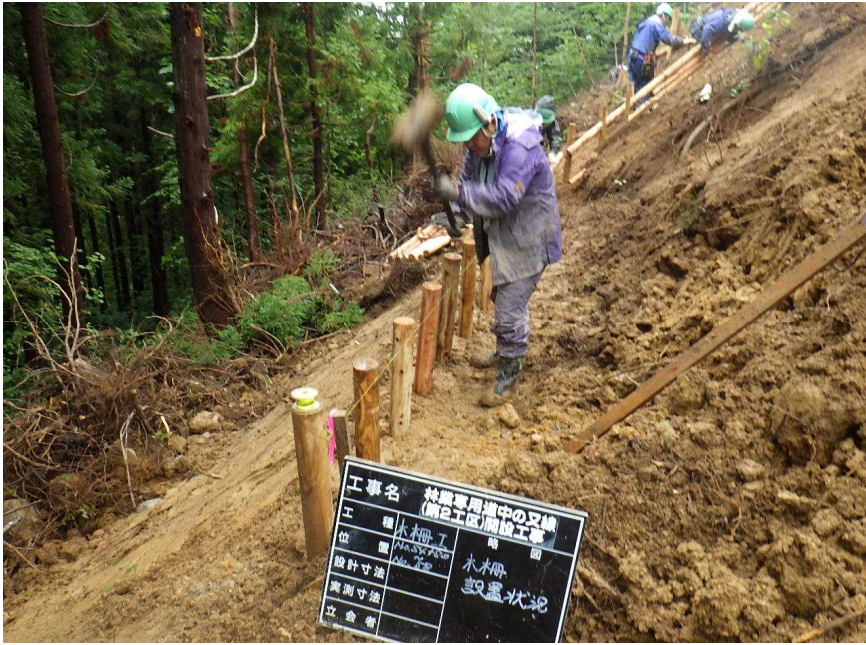
【写真13】

施工中

杭打込み

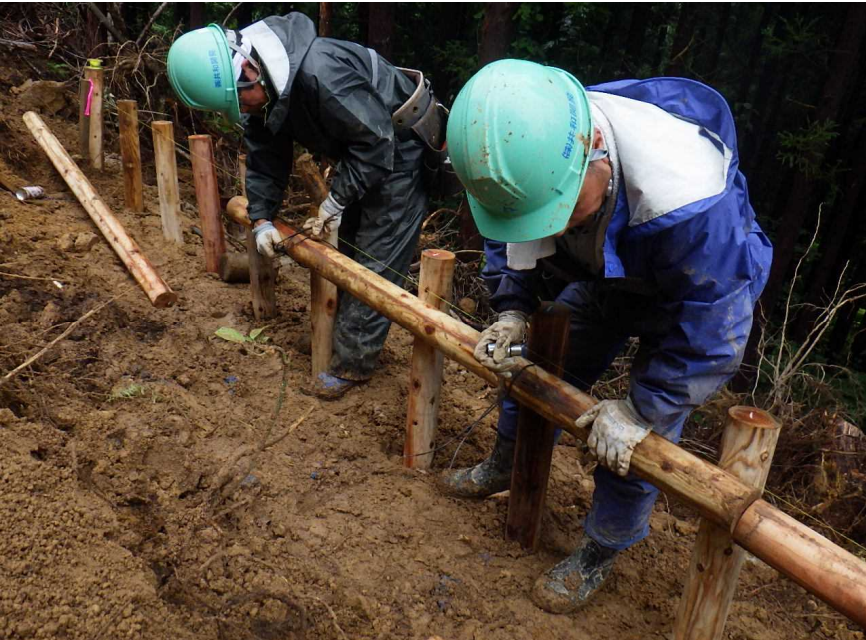
【写真14】

施工中

横木取り付け

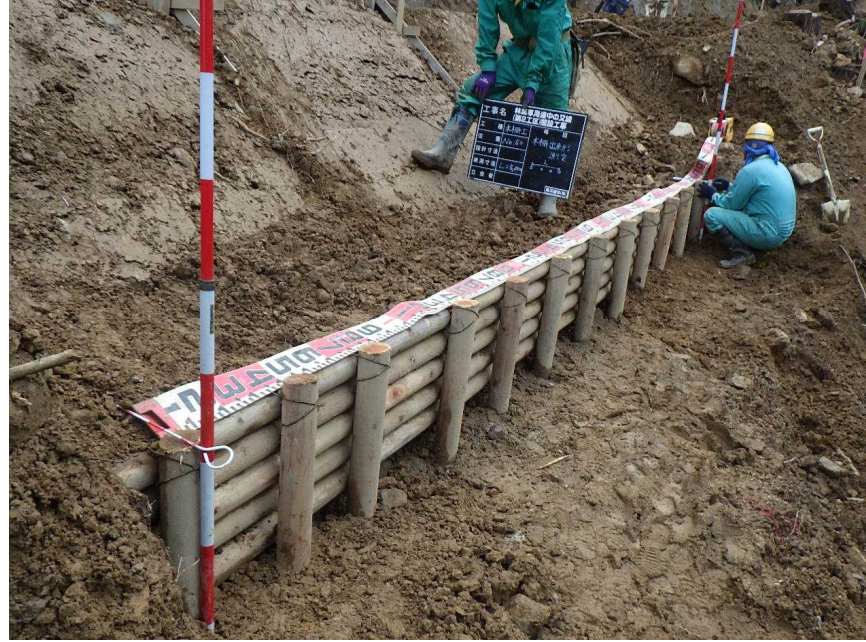
【写真15】

完成状況

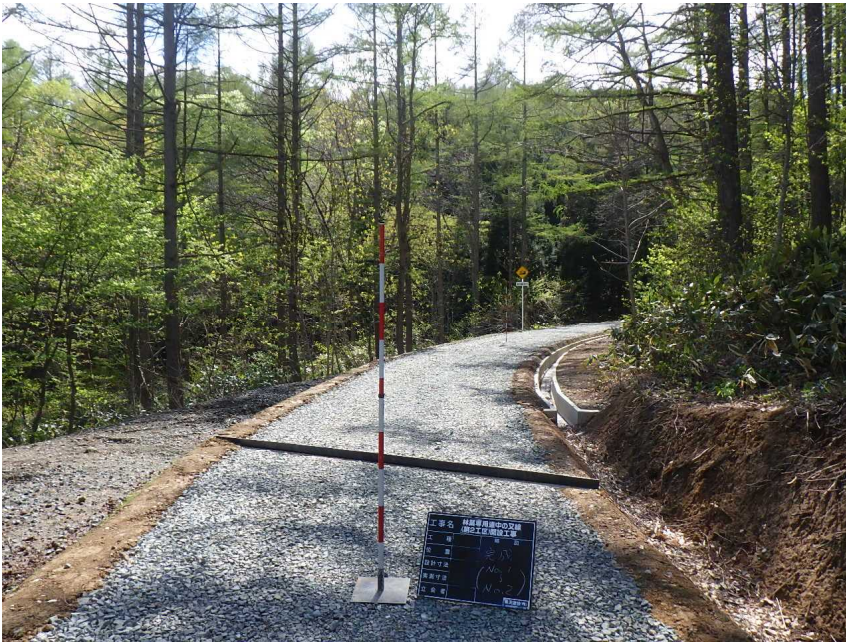
【写真16】

完成状況

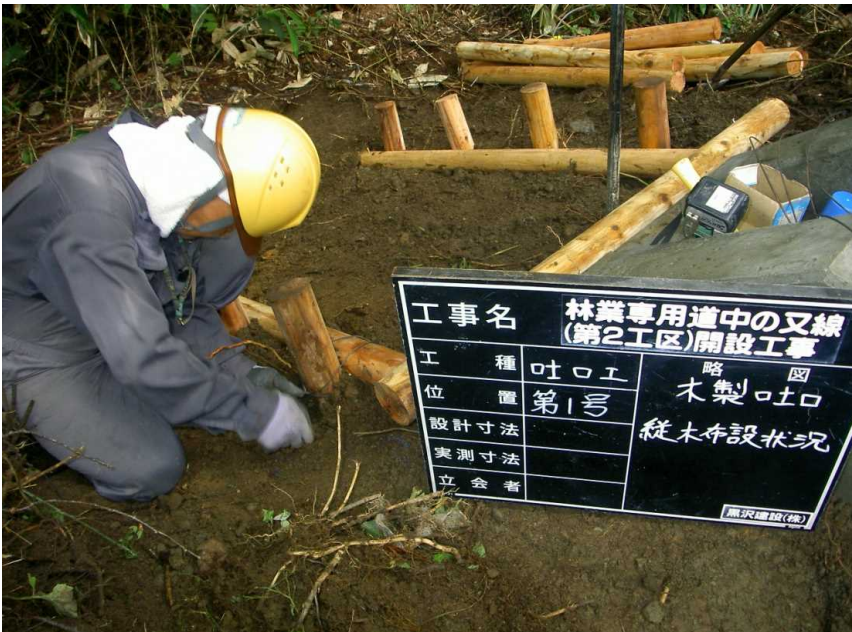
【写真17】

施工中

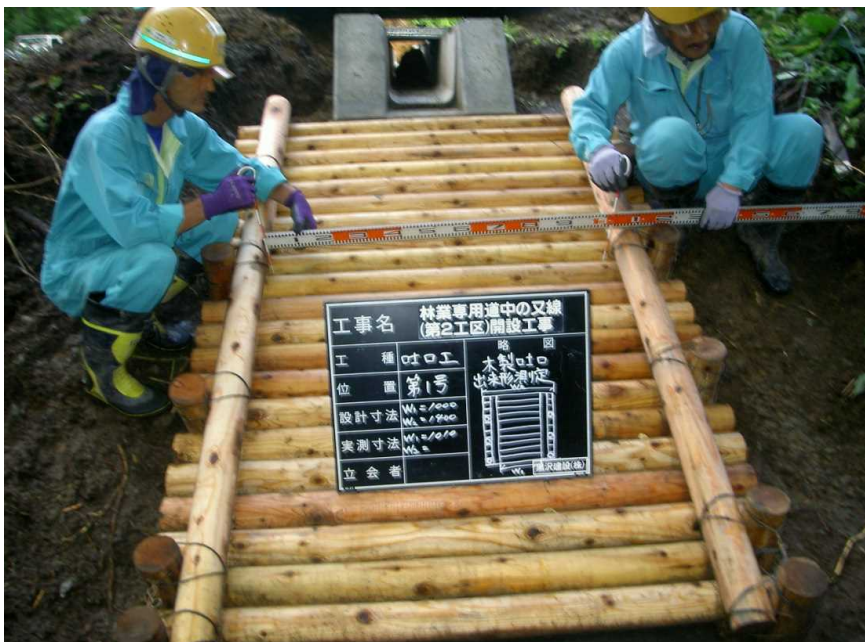
【写真18】

完成状況
