鉄筋挿入工併用吹付法砕工

排水施設工

仮設道路撤去

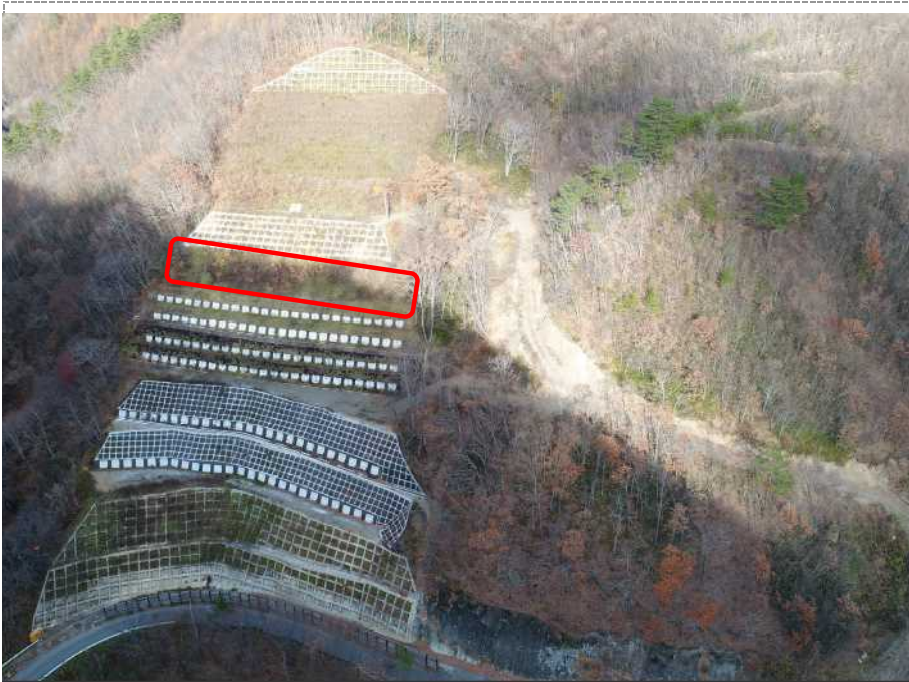
【写真1】

施工地全景

施工前

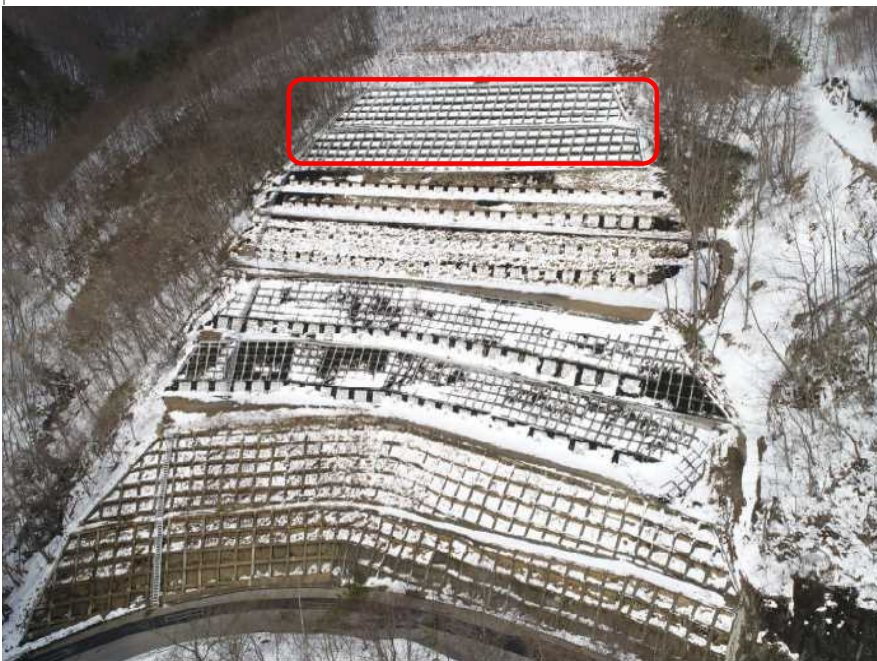
【写真2】

施工地全景

完成後

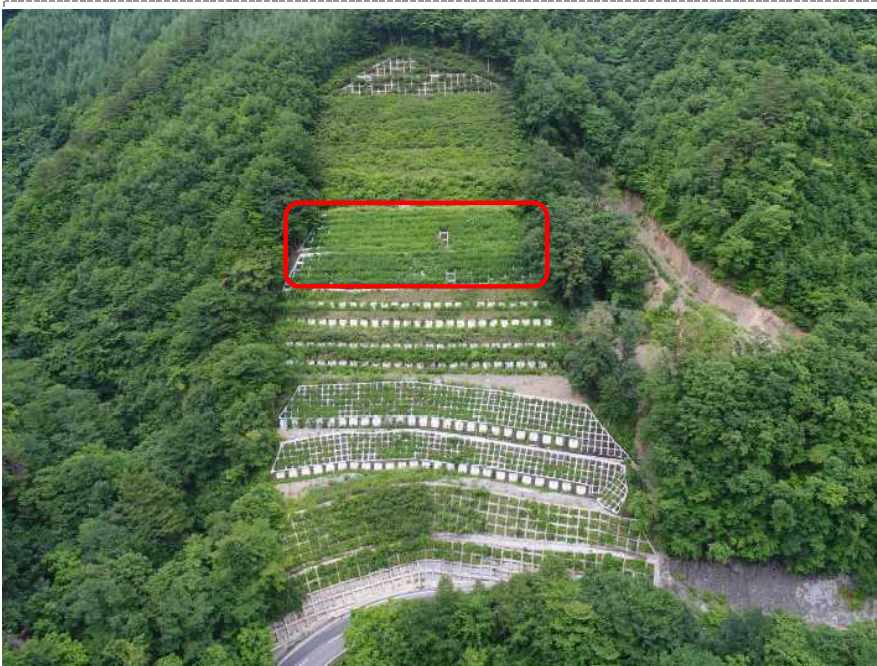
【写真3】

施工地全景

緑化後全景

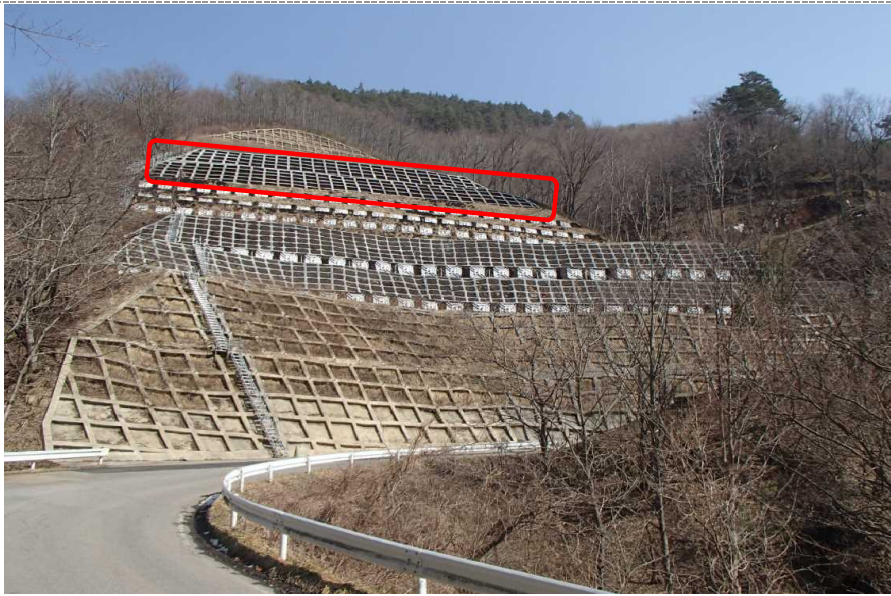
【写真4】

完成状況全景

昇降階段は後片付け終了後に撤去

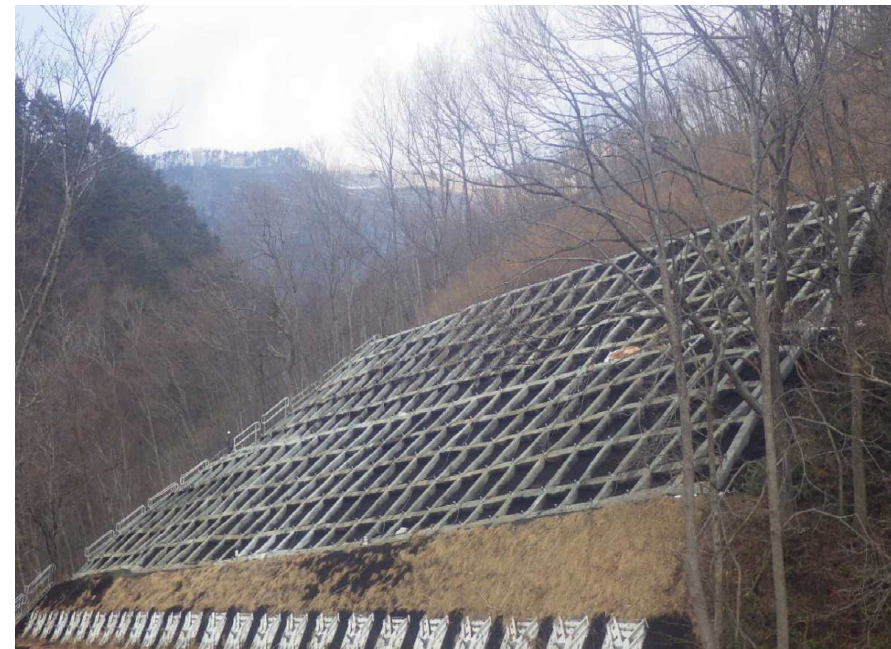
【写真5】

鉄筋挿入工併用吹付法砕工

完成状況近景

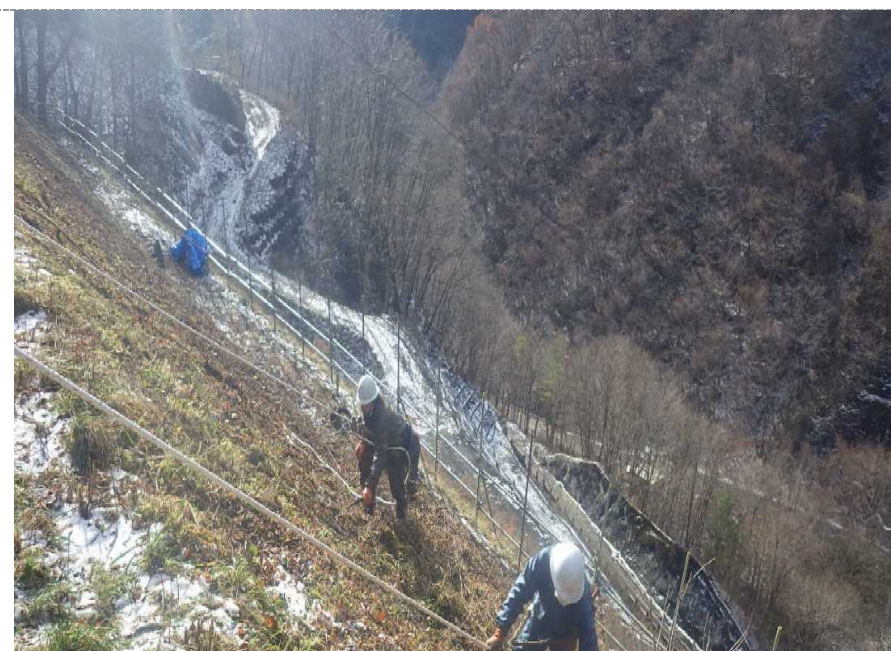
【写真6】

鉄筋挿入工併用吹付法砕工

法面整形状況

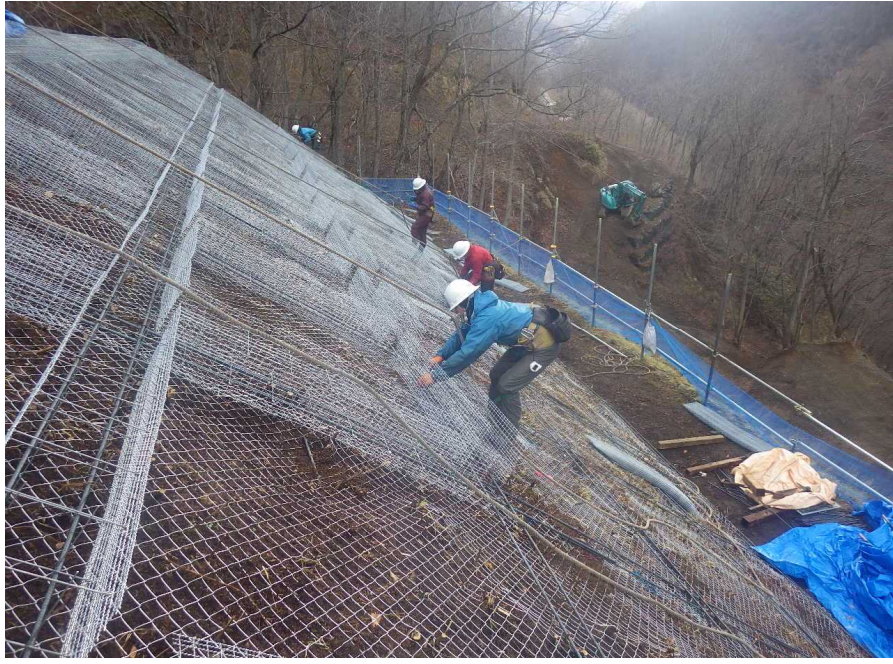
【写真7】

鉄筋挿入工併用吹付法枠工

法枠フレーム取付

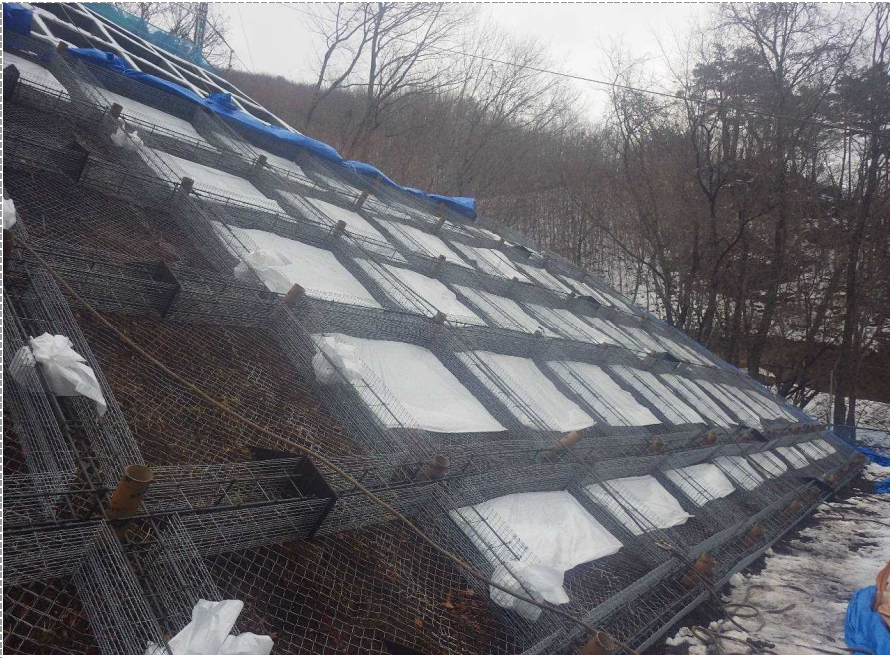
【写真8】

鉄筋挿入工併用吹付法枠工

法枠組立完了

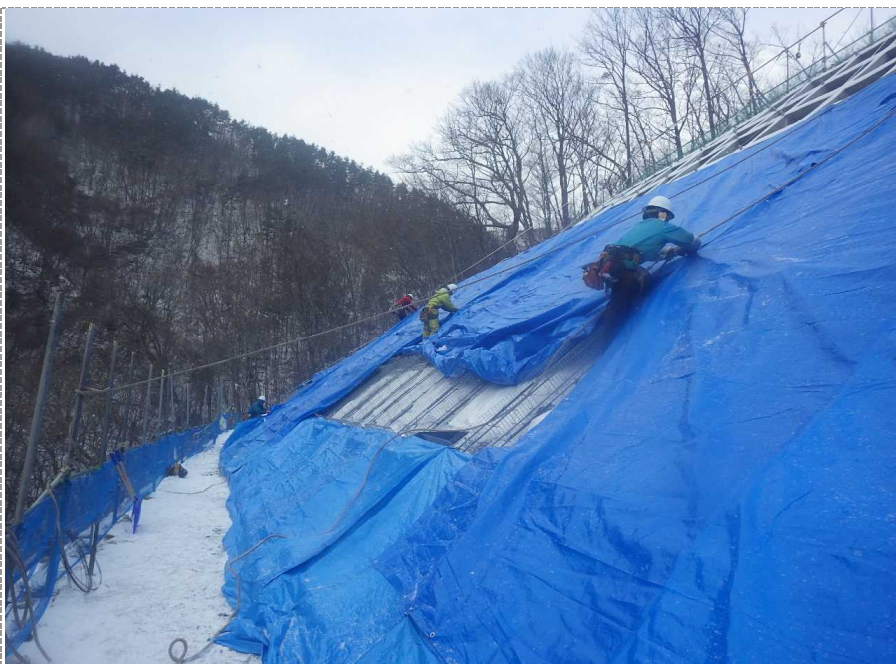
【写真9】

鉄筋挿入工併用吹付法枠工

吹付面シート養生

保温性に優れたハイホンシート

(PEクロス+PE発泡体)

ブルーシートと比較して3~6℃

の差がある。

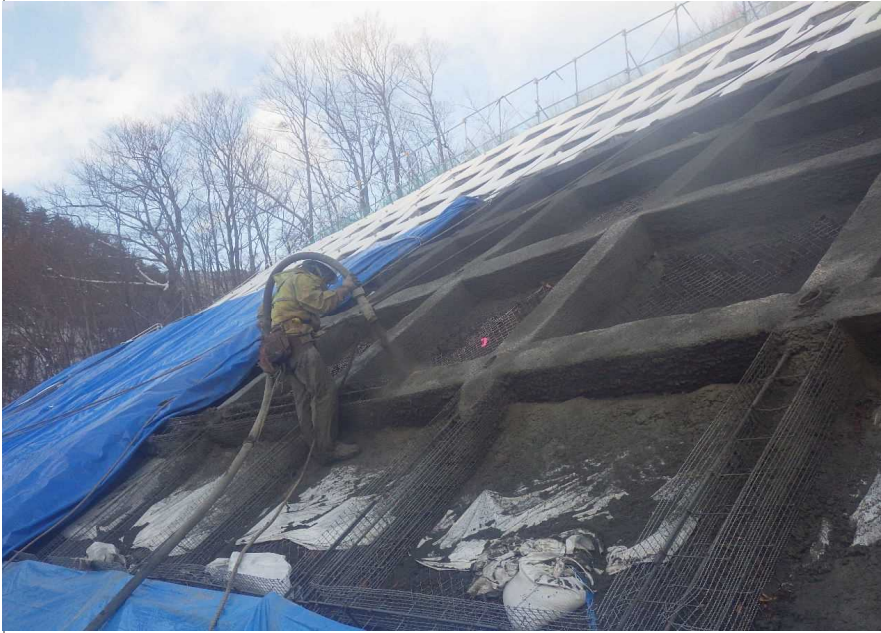
【写真10】

鉄筋挿入工併用吹付法砕工

法砕吹付

(-10℃対応の防凍剤使用)

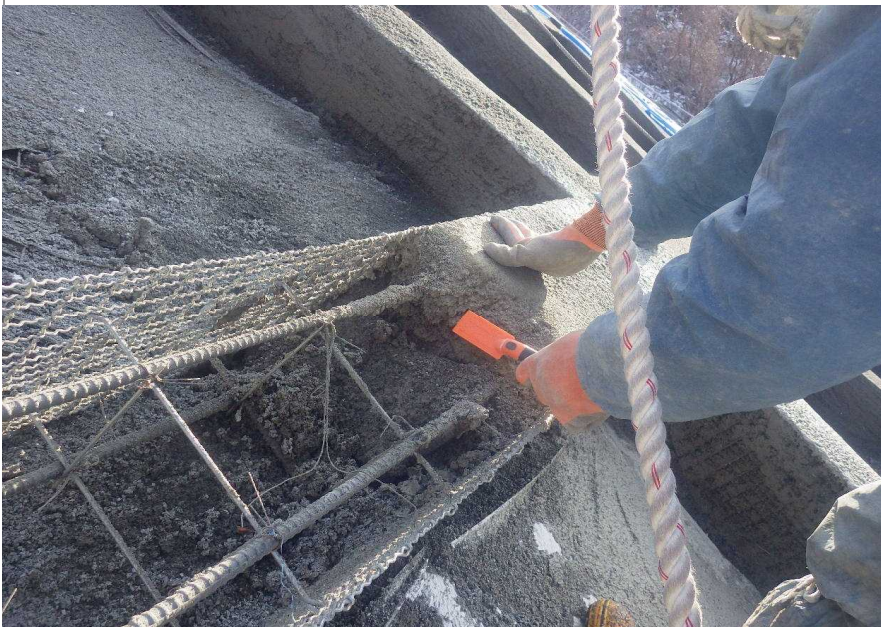
【写真11】

鉄筋挿入工併用吹付法砕工

接着剤塗布

吹付面の打継目が剥離して  
クラックが入らないよう塗布

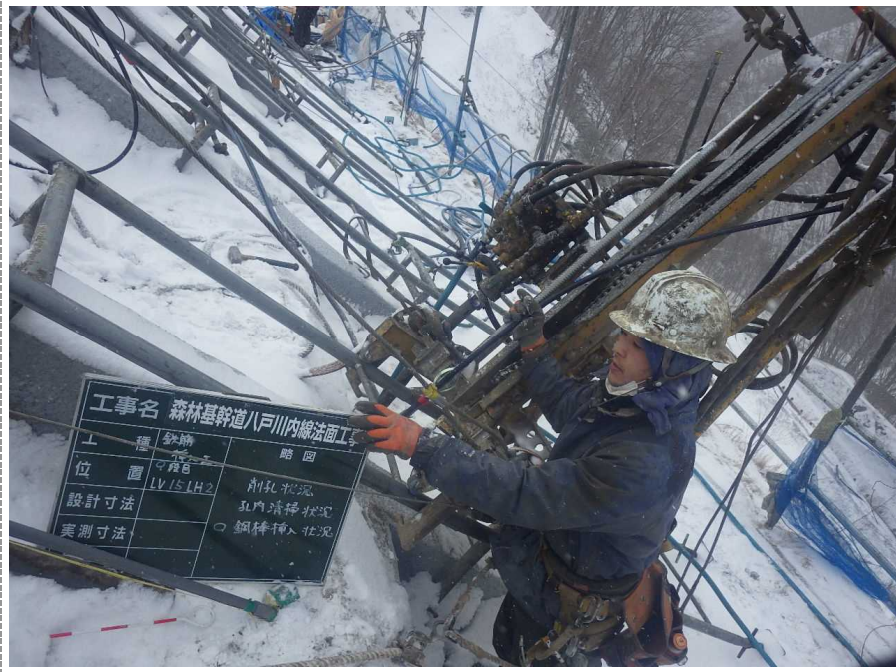
【写真13】

鉄筋挿入工併用吹付法砕工

鉄器挿入状況

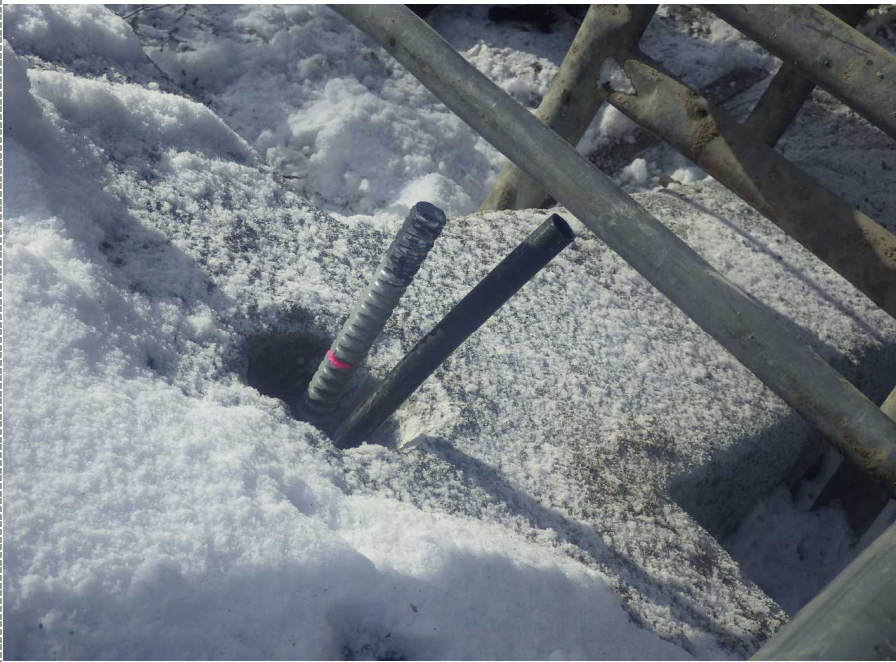
【写真14】

鉄筋挿入工併用吹付法砕工

鉄筋挿入後

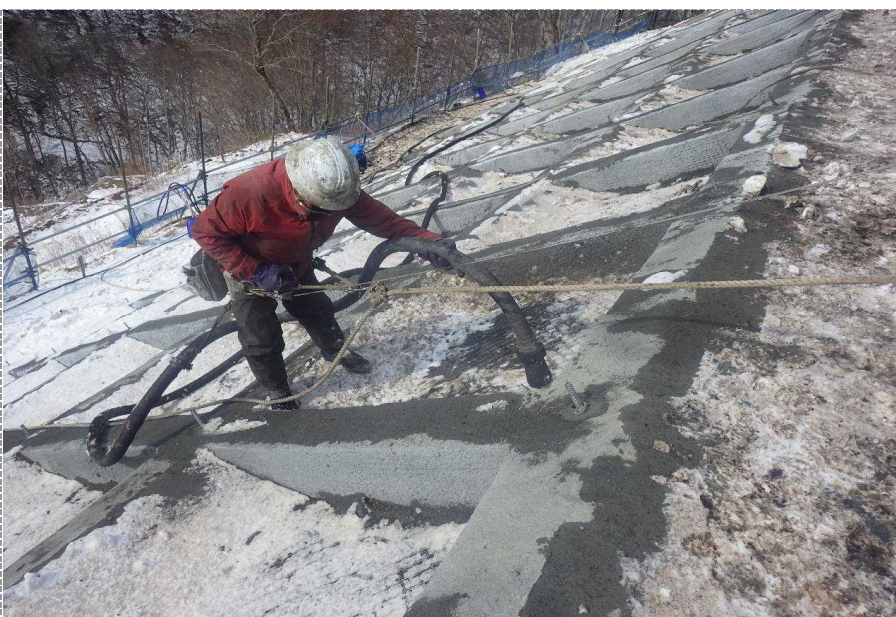
【写真15】

鉄筋挿入工併用吹付法砕工

枠内工了洗浄

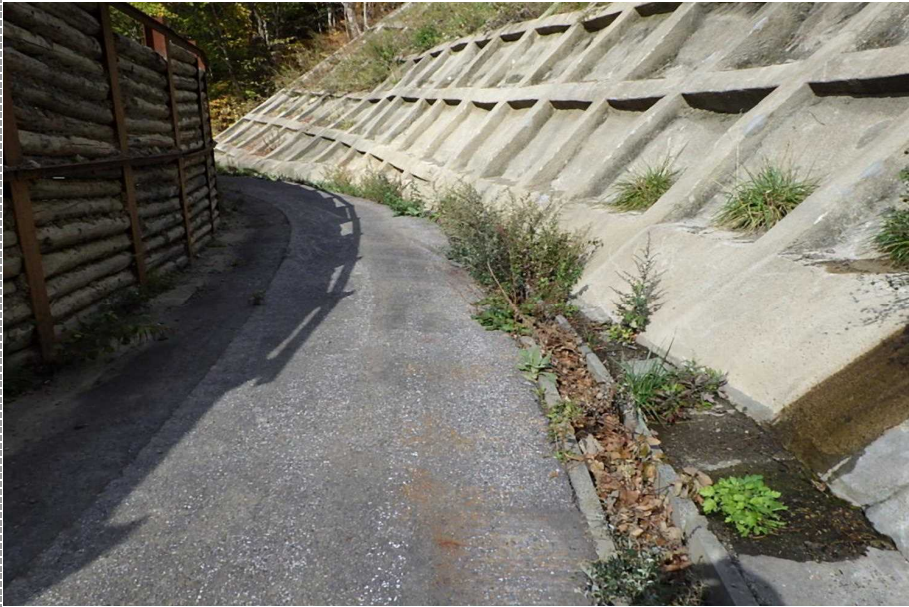
【写真16】

施工前

地すべり変動によるU型側溝  
破損状況

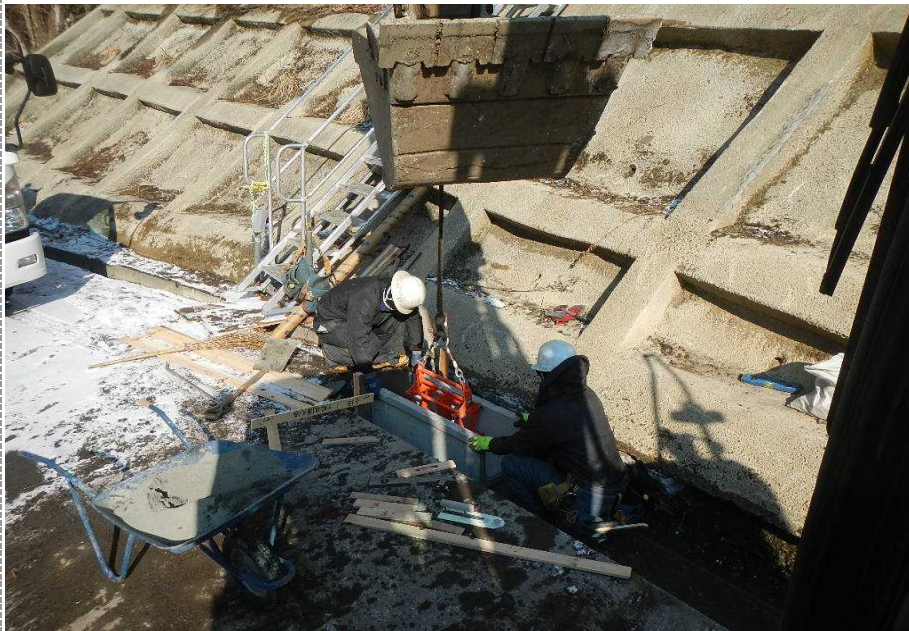
【写真17】

排水施設工

施工状況

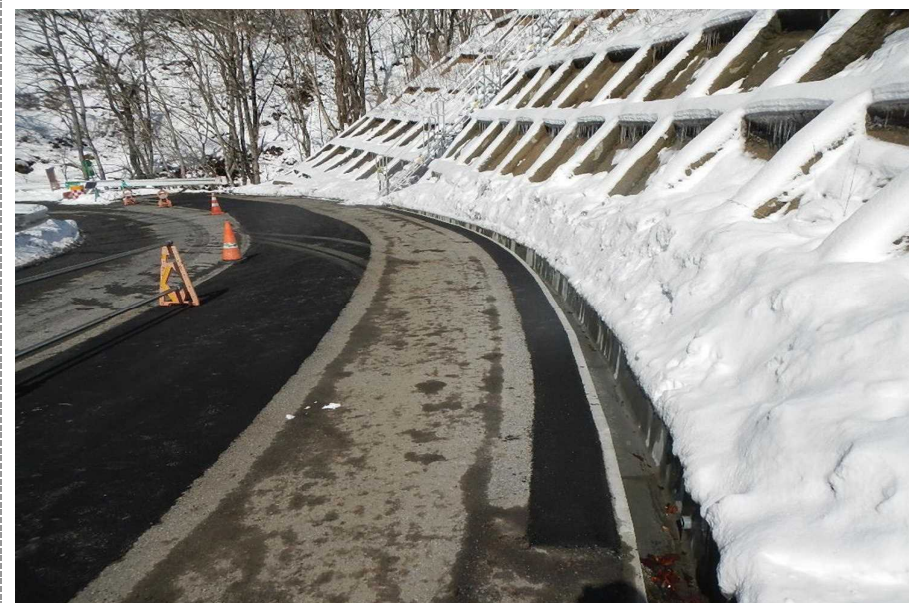
【写真18】

排水施設工

完成状況

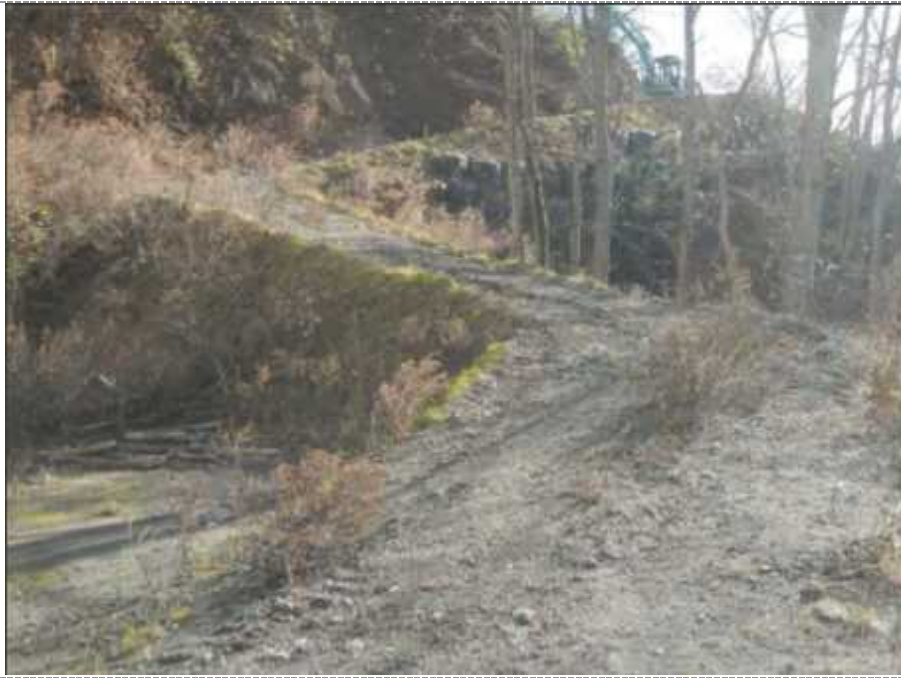
【写真19】

撤去前

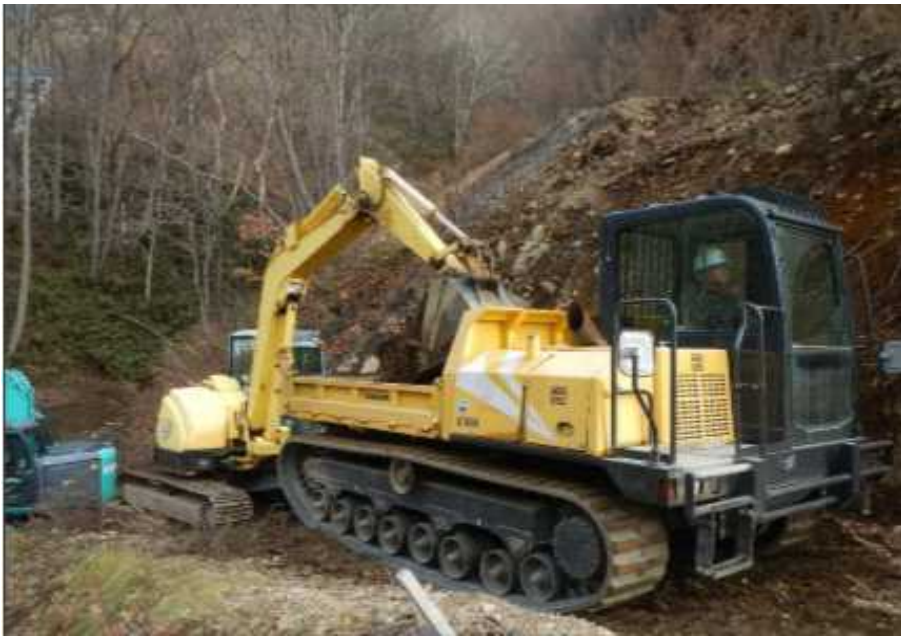
【写真20】

仮設道路撤去

撤去中

地区外に残土搬出

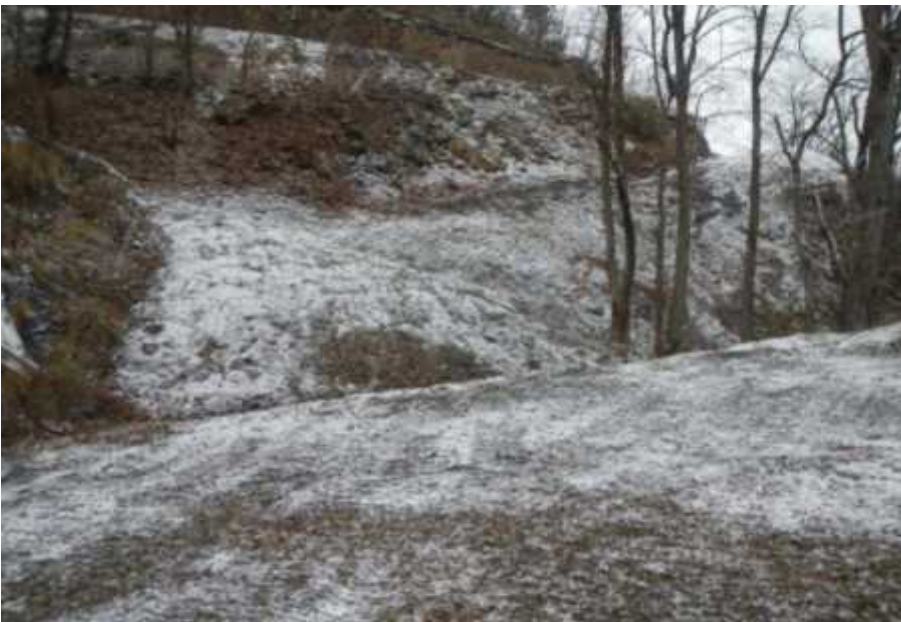
【写真21】

仮設道路撤去

撤去後

沢の仮設パイプを撤去し  
沢地形に戻している。

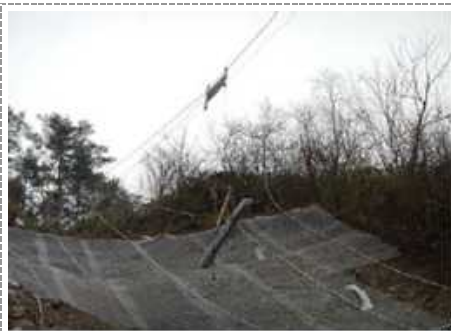
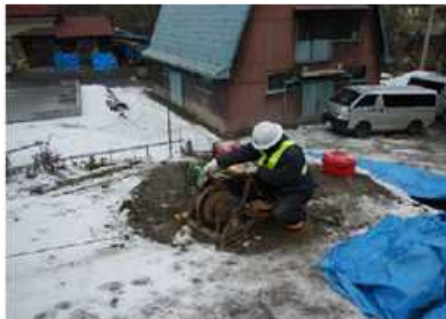
### 【写真22】

簡易ケーブルクレーン仮設  
法面工資材の既設仮設道運  
搬では、既設仮設道路の撤去  
が凍結期となり、撤去作業が  
困難となることから、ケーブル  
クレーン運搬に変更し、適期施工  
と大幅な工程短縮を図った。

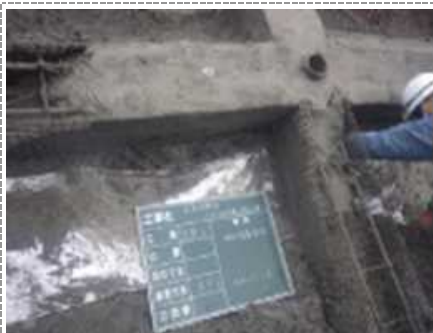
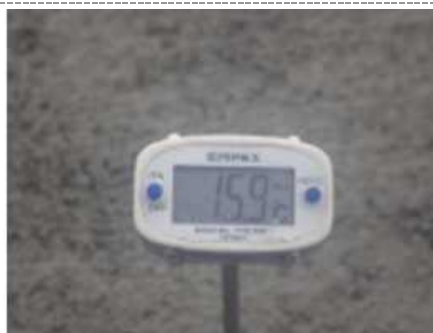
### 【写真23】

吹付モルタルの凍結防止  
ボイラー付水タンクで温水を  
作り、練り混ぜ水として使用し  
吹付温度を管理。

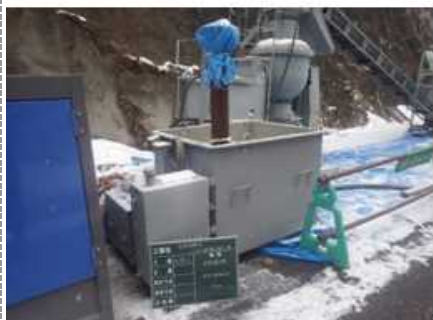
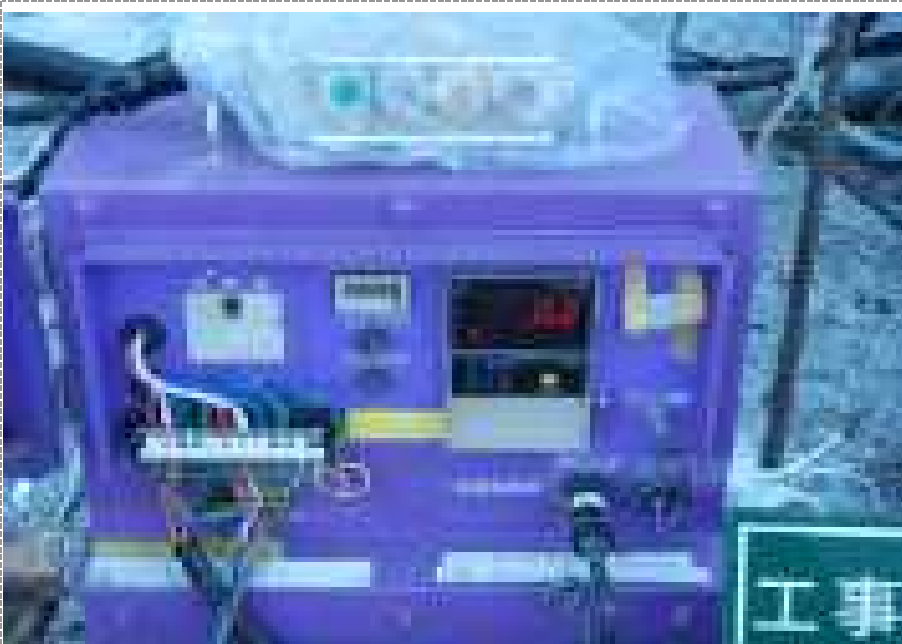
### 【写真24】

#### 正確な計量

1バッチ当たりの水量系誤差  
対策として水計量機を使用

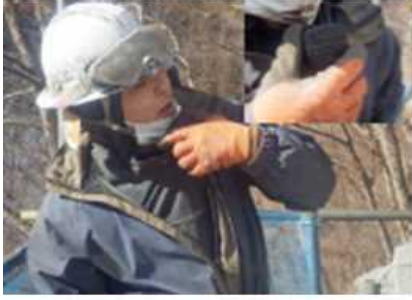
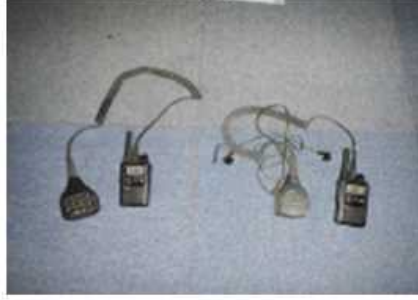
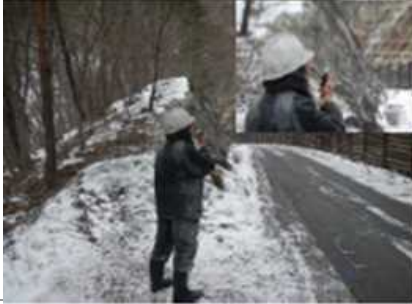
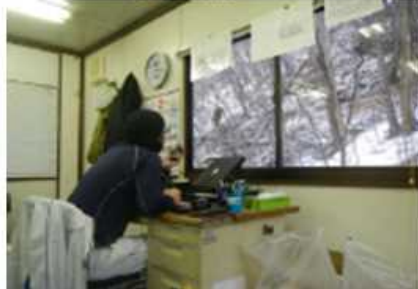
#### 【写真25】

現場下部、現場上部、現場事務所と無線機を使用し連絡  
現場状況の把握、迅速な指示により円滑な安全作業を実施

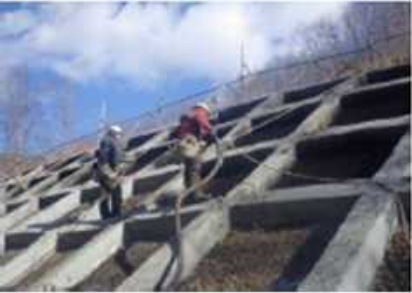
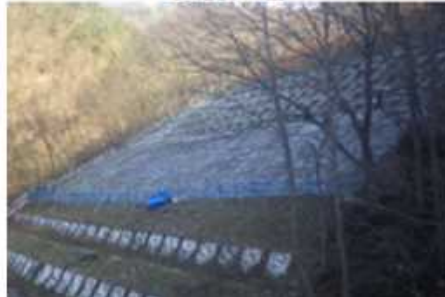
#### 【写真26】

#### 安全仮設備の設置

親綱ロープの擦れ防止保護として上部に単管柵を設置し、  
下段には転宅防止柵を設置

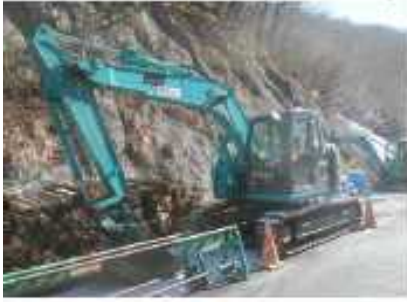
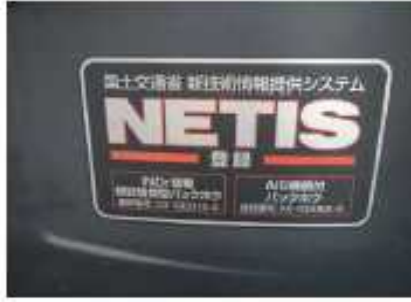
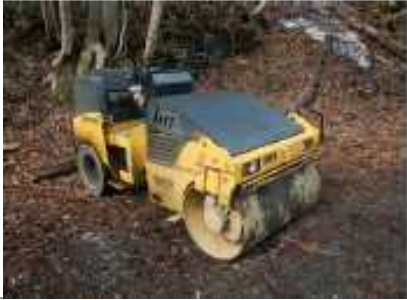
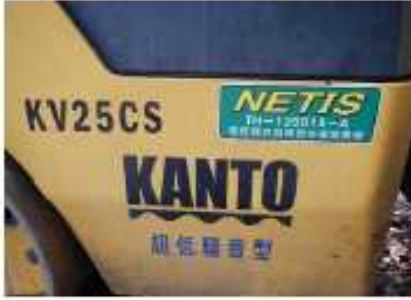
【写真28】

NETIS登録重機の使用

周辺住民への騒音対策として  
極低温型バックホウ、超低騒音型  
コンバインドローラー使用
