第1号谷止工

工事名 救済地区災害関連緊急治山工事	
工種	修繕
位置	打継目処理前
設計寸法	数研
実測寸法	作業状況
立会者

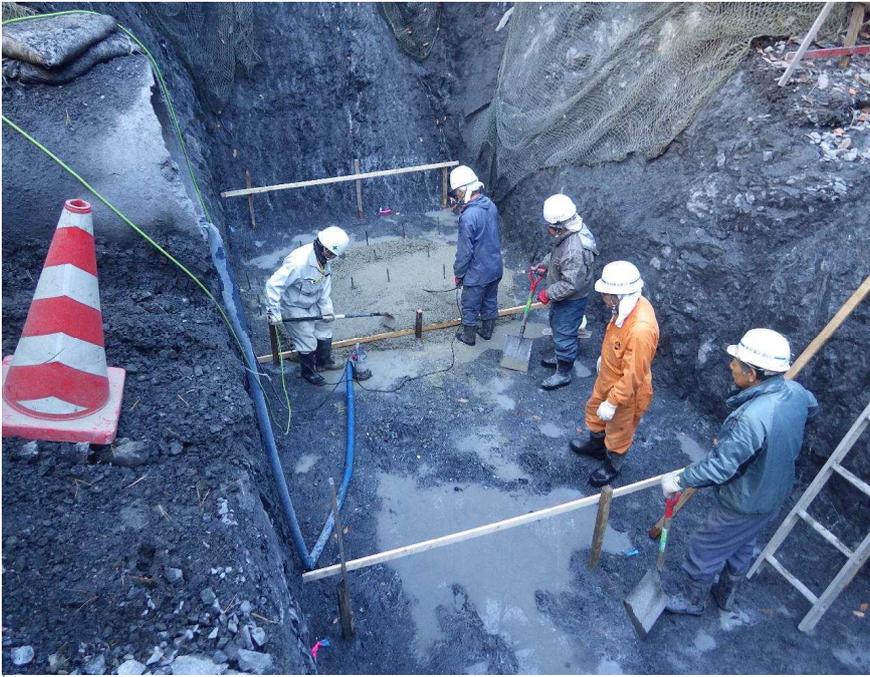
【写真4】

床掘後

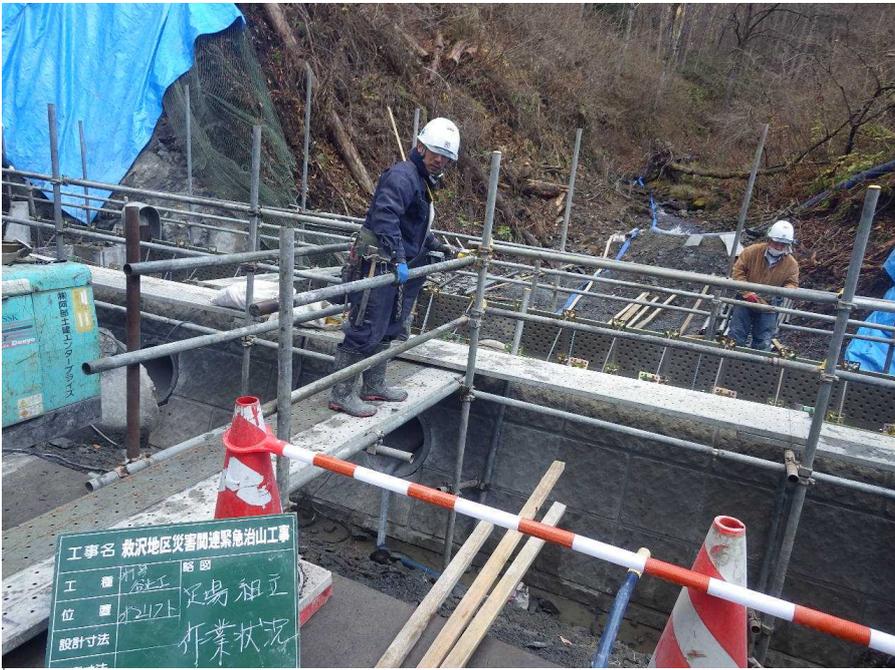
【写真5】

型枠及び足場組立状況

コンクリート残存型枠使用

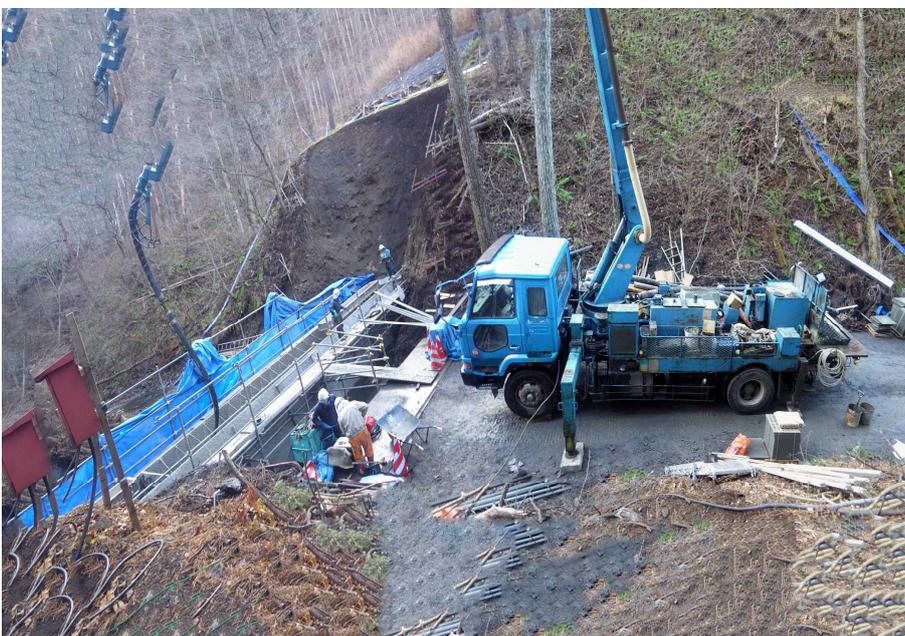
【写真6】

コンクリート打設状況全景

ポンプ打設

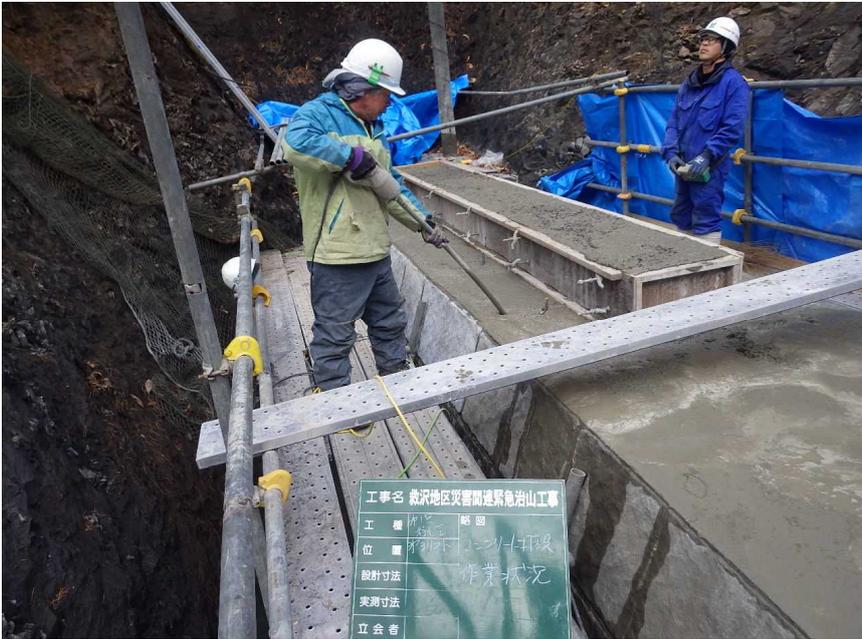
【写真7】

コンクリート打設状況

脱型を要せず、打設回数を減  
(コンクリート表面気泡抜き器具)  
を使用し品質向上

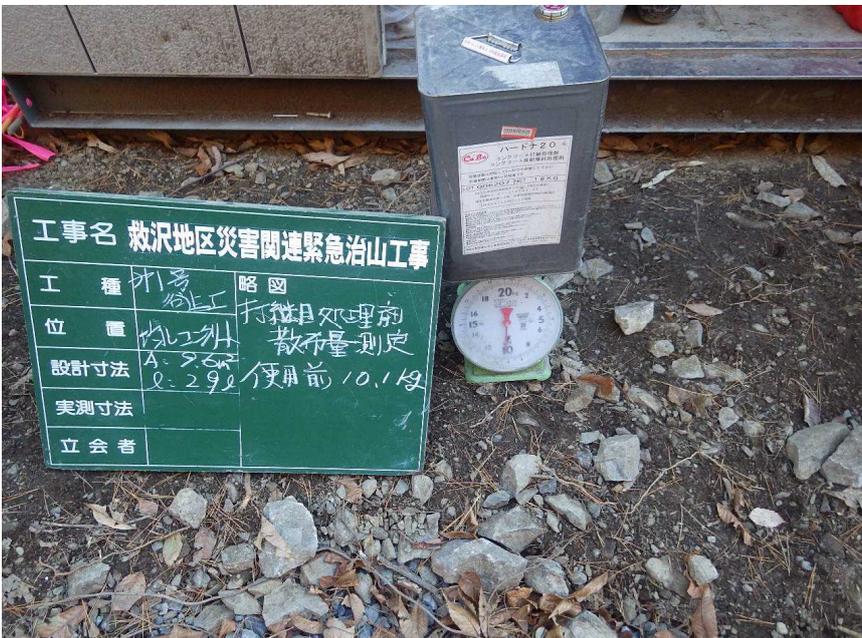
【写真8】

打継目処理剤測定

ブリード・ボンド工法(NETIS)  
の散布量測定

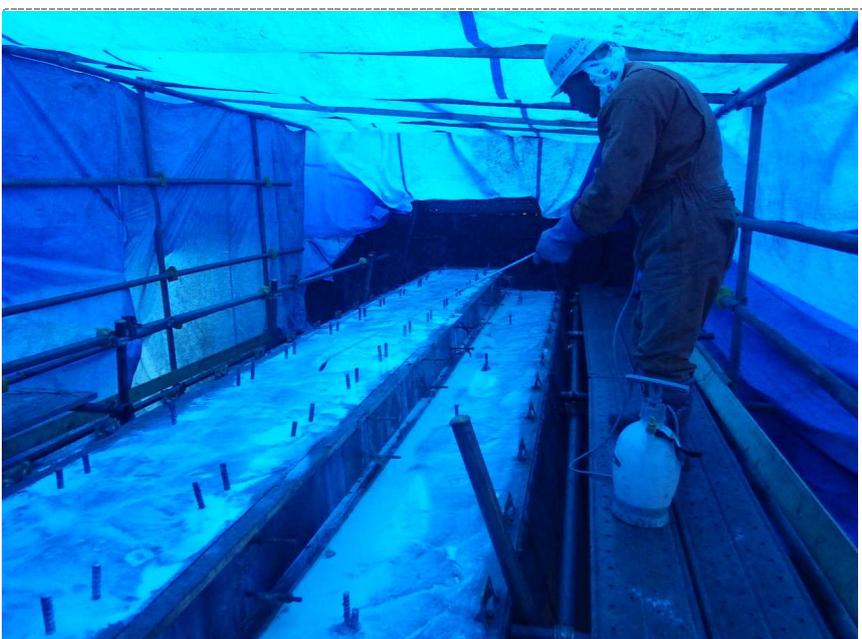
【写真9】

打継目処理剤散布

ブリーボンド散布処理により  
ブラッシング不要でレイタンス  
除去でき省力化

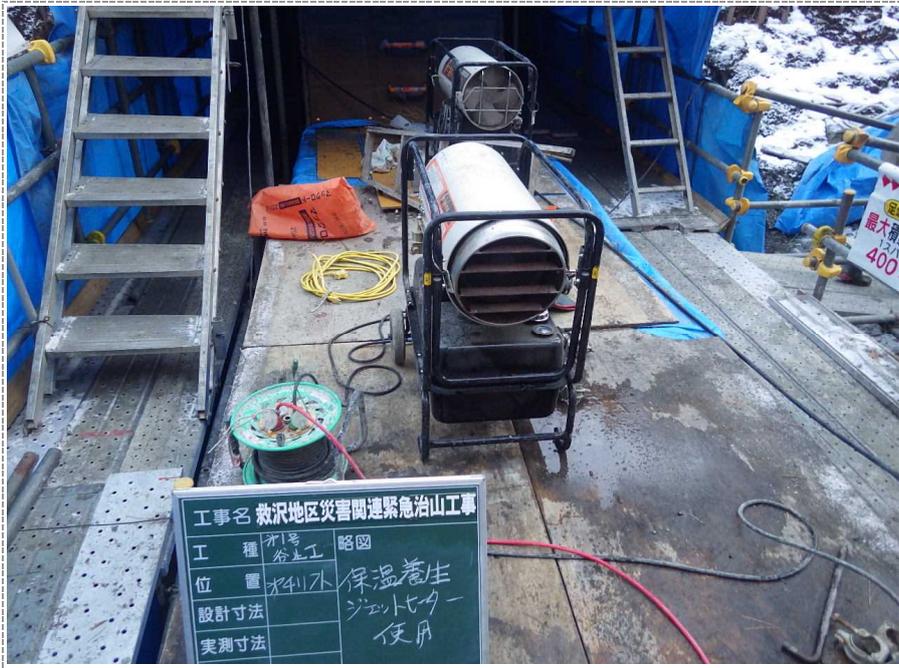
【写真10】

ジェットヒーター保温養生

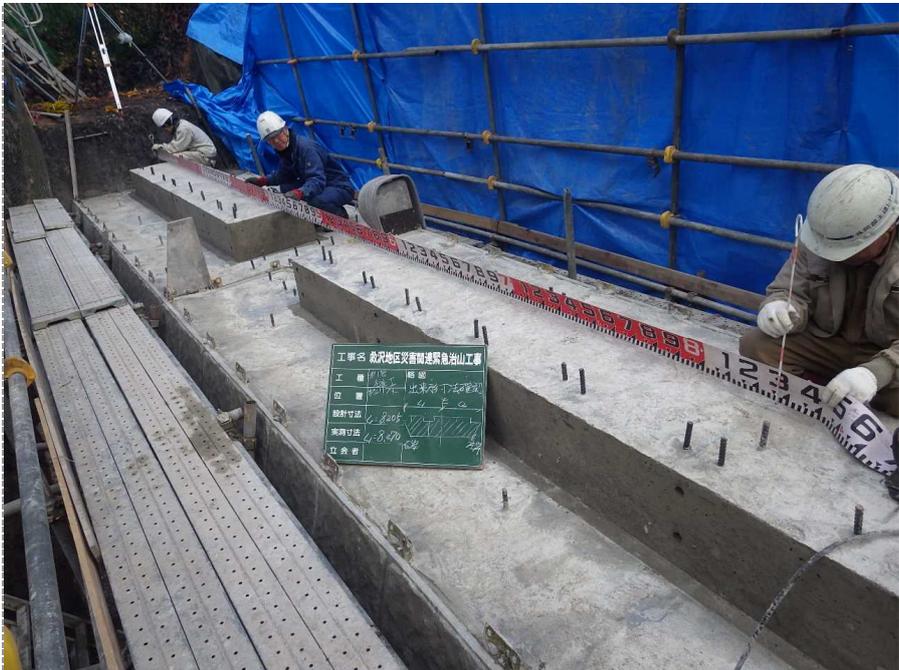
【写真11】

出来形管理

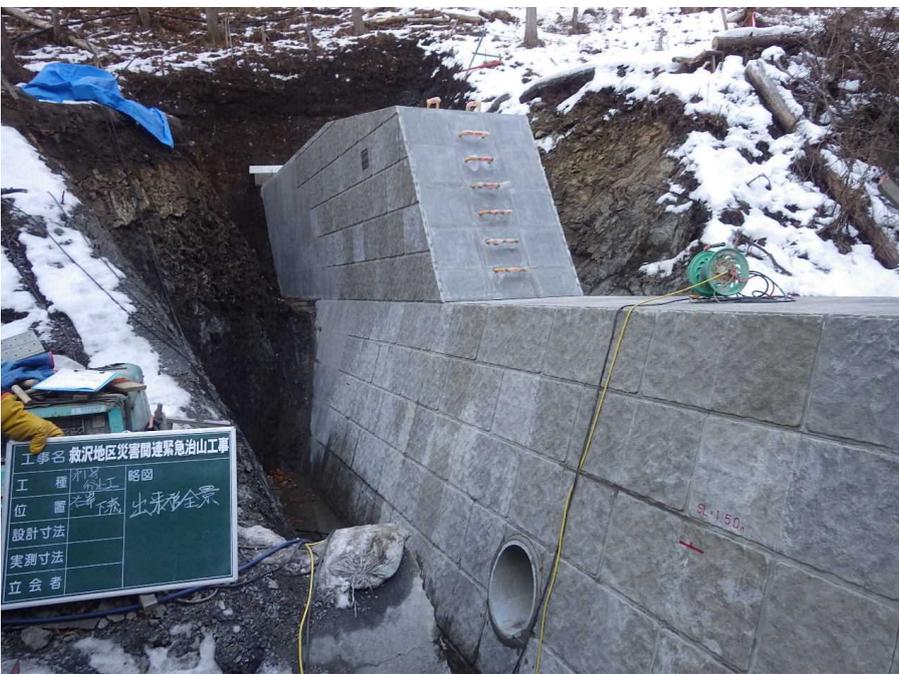
【写真12】

本堤出来形全景  
 堤体の両側面にコンクリート  
 残存型枠使用

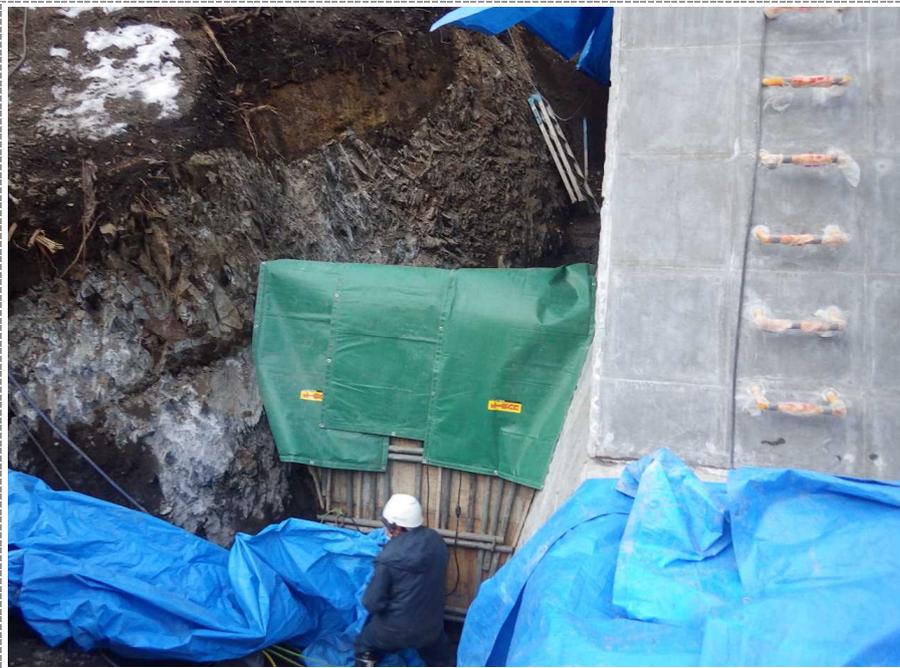
【写真13】

側壁工の保温養生

コンガード(コンクリート養生電熱シート NETIS)を採用火器を使用しないため小規模箇所でも容易に保温、火災の防止も図られる。

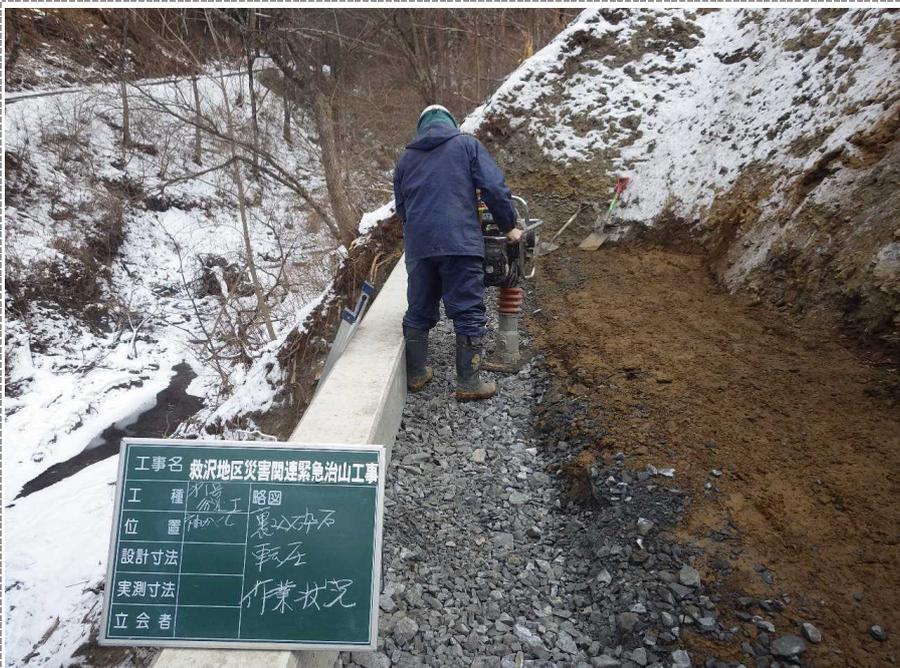
【写真14】

埋戻し締固め状況

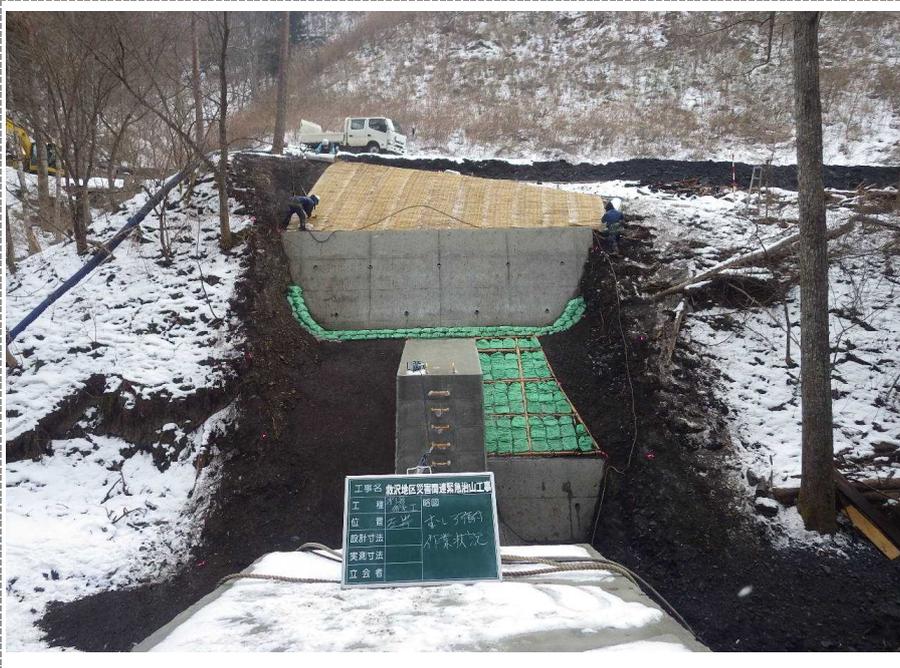
【写真15】

むしろ張工と木製法枠工

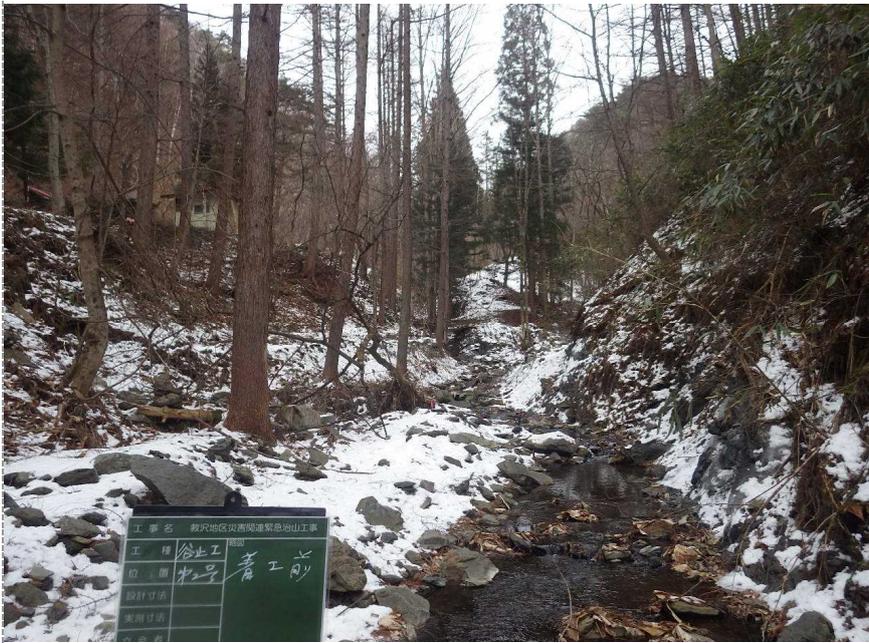
【写真16】

施工前

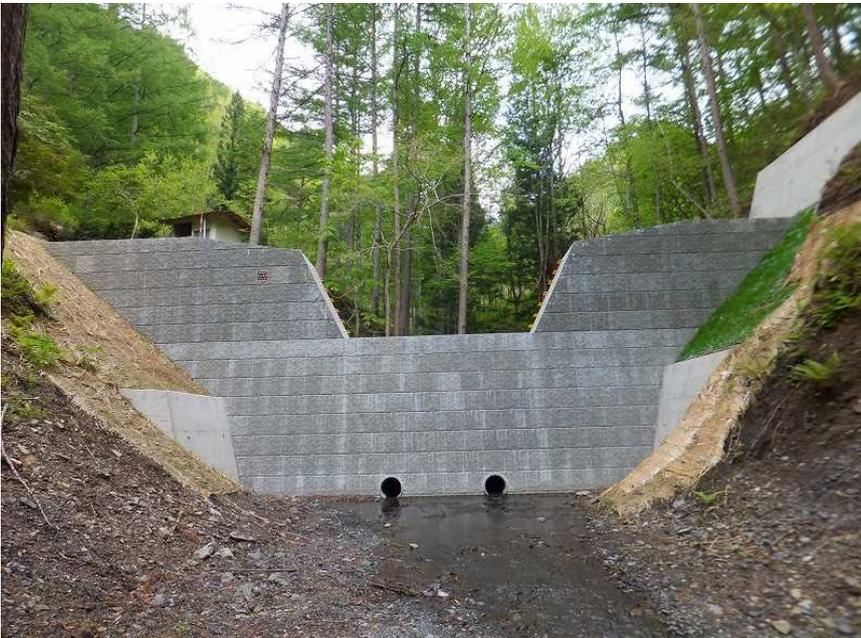
【写真17】

施工後

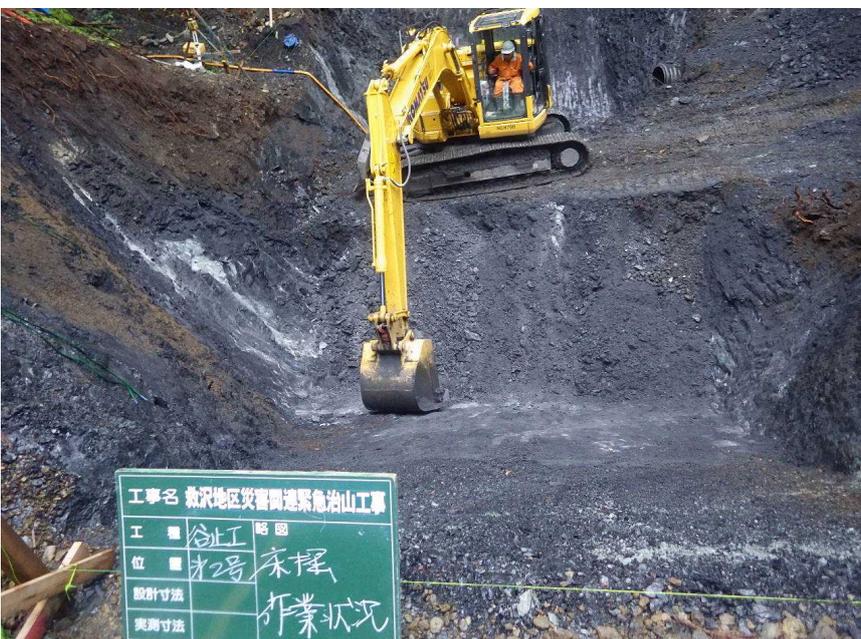
【写真18】

床掘状況

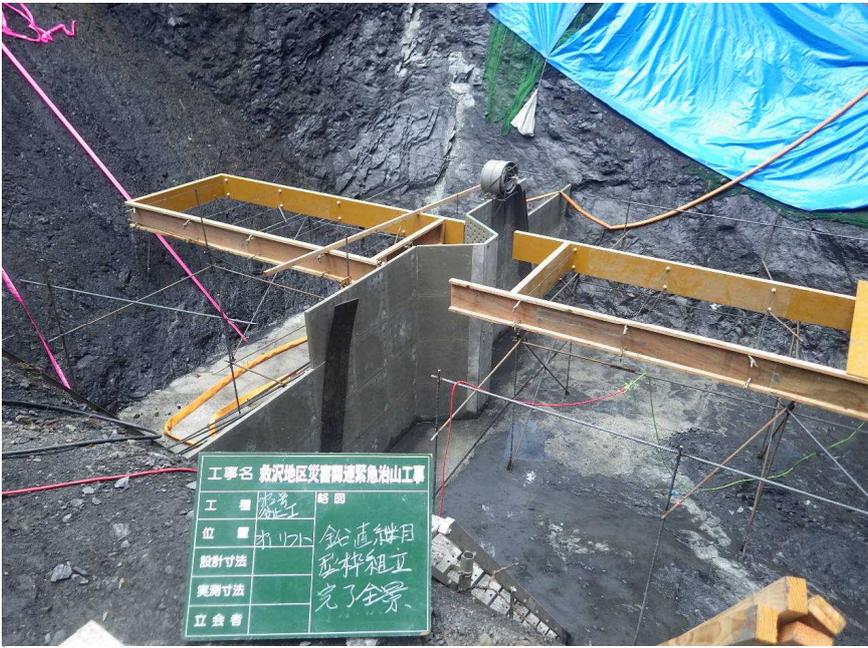
### 【写真19】

鉛直打ち継ぎ目にも  
 コンクリート残存型枠採用  
 脱型を要せず、打設回数を減  
 らし、工程短縮と省力化図る。

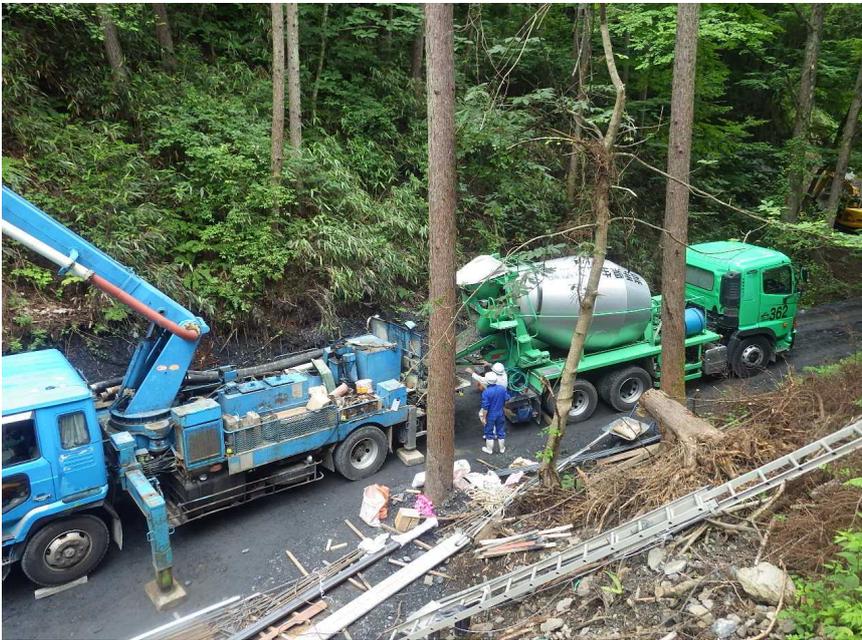
### 【写真20】

コンクリートポンプ車と生コン車  
 の配置状況

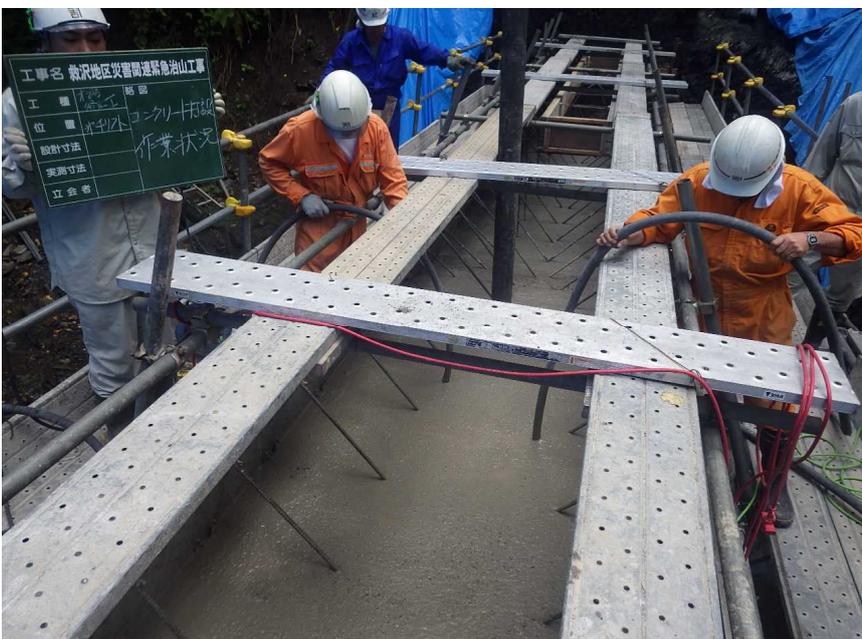
### 【写真21】

コンクリート打設状況

打設後、ピカコン (NETIS)  
 (コンクリート表面気泡抜き器具)  
 を使用し品質向上

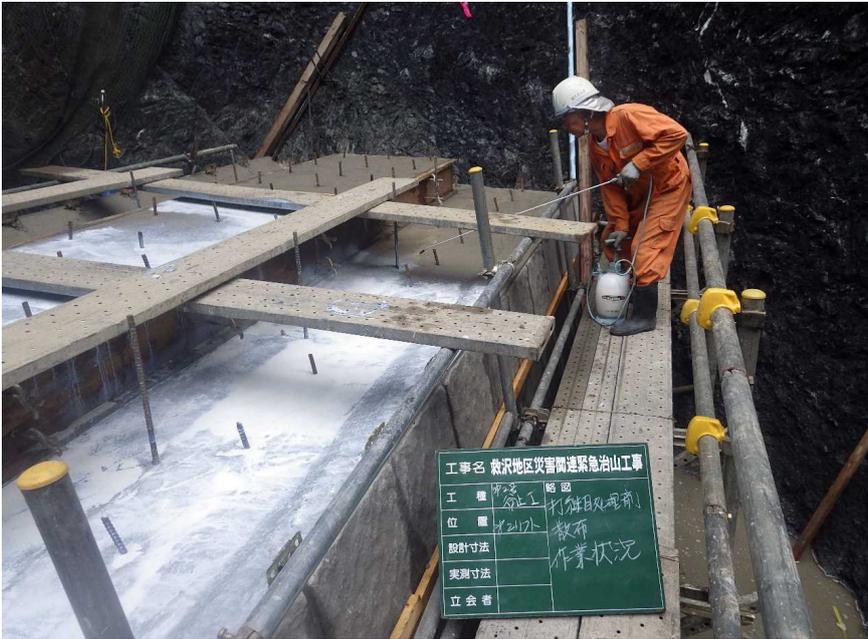
### 【写真22】

打継目処理剤散布  
(ブリーボンド処理)

ブリード・ボンド散布処理により  
ブラッシング不要でレイタンス  
除去でき省力化

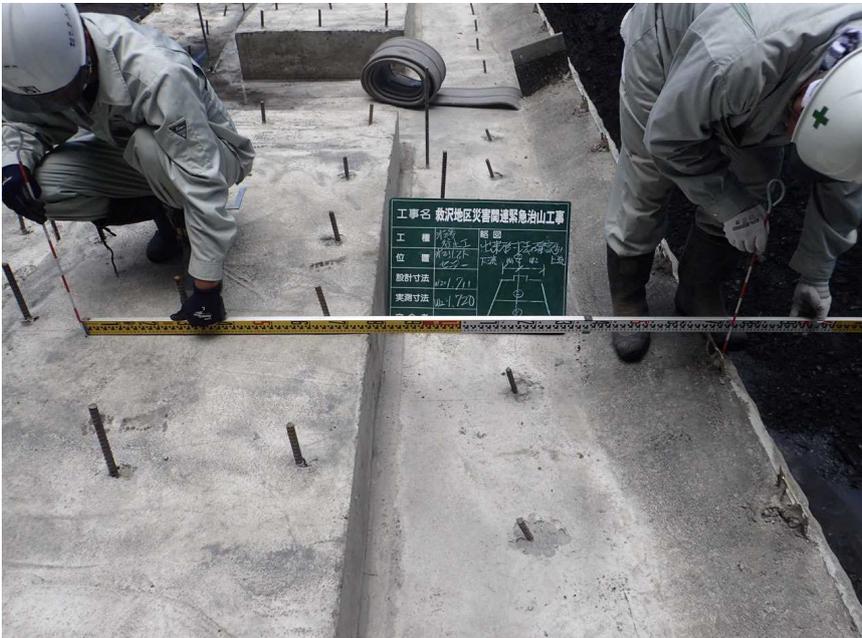
### 【写真23】

工事名 救済地区災害関連緊急治山工事	
工種	修繕
位置	打継目処理後
設計寸法	211
実測寸法	212
立会者

出来形管理

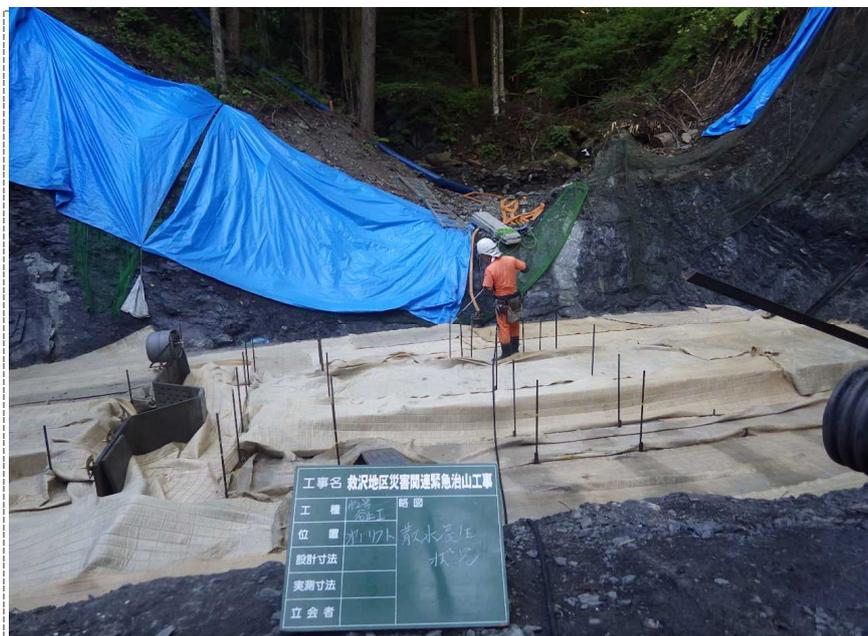
### 【写真24】

散水養生

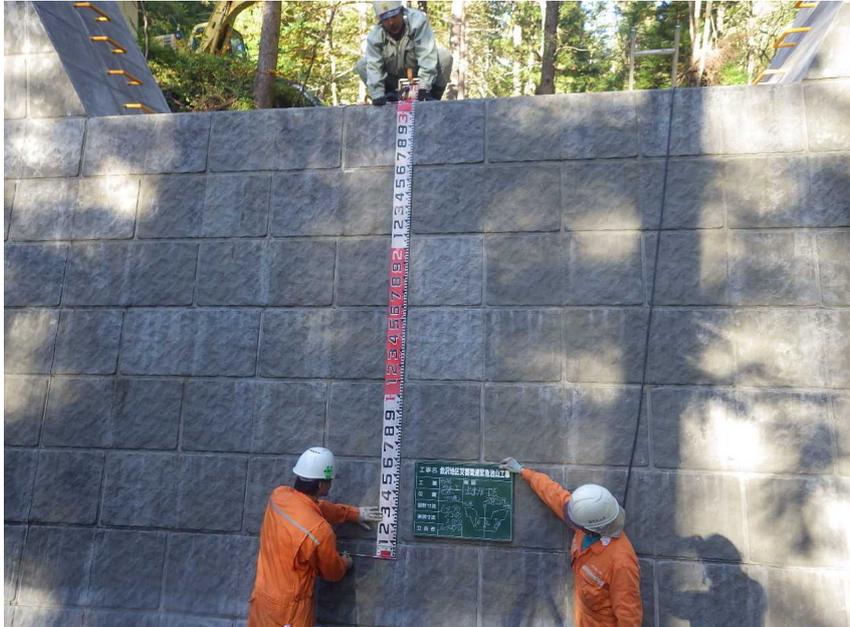
【写真25】

出来形管理

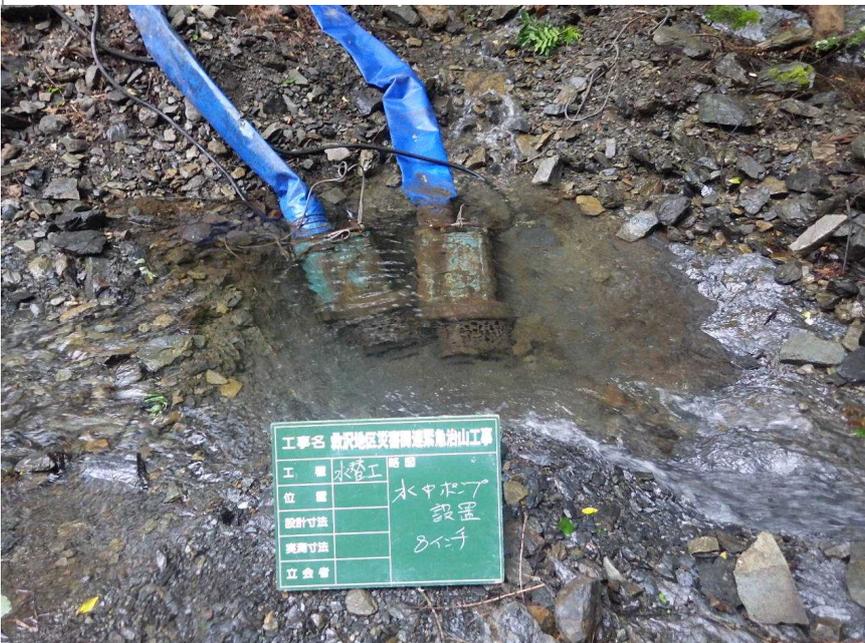
【写真26】

水中ポンプ排水

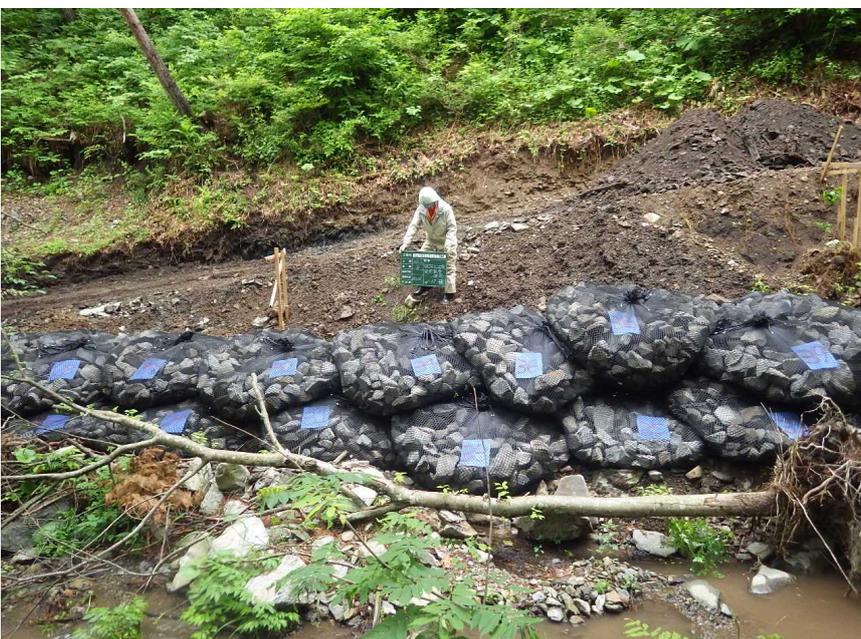
【写真27】

仮設道路に大型土のう設計から  
 自社負担でより対候性の高い  
 袋詰玉石袋(ポリ繊維ネット)  
 を施工して資材運搬車両の  
 通行を図った。

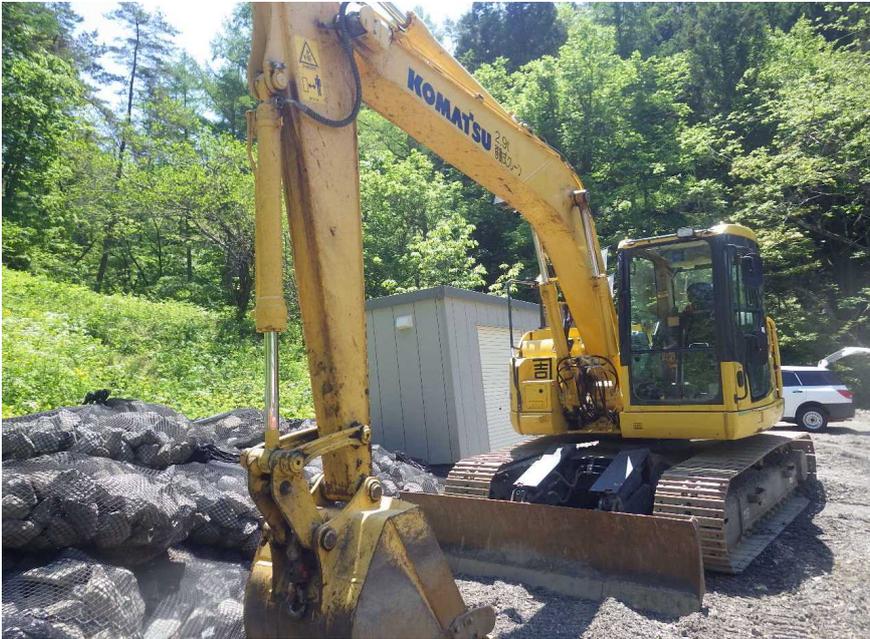
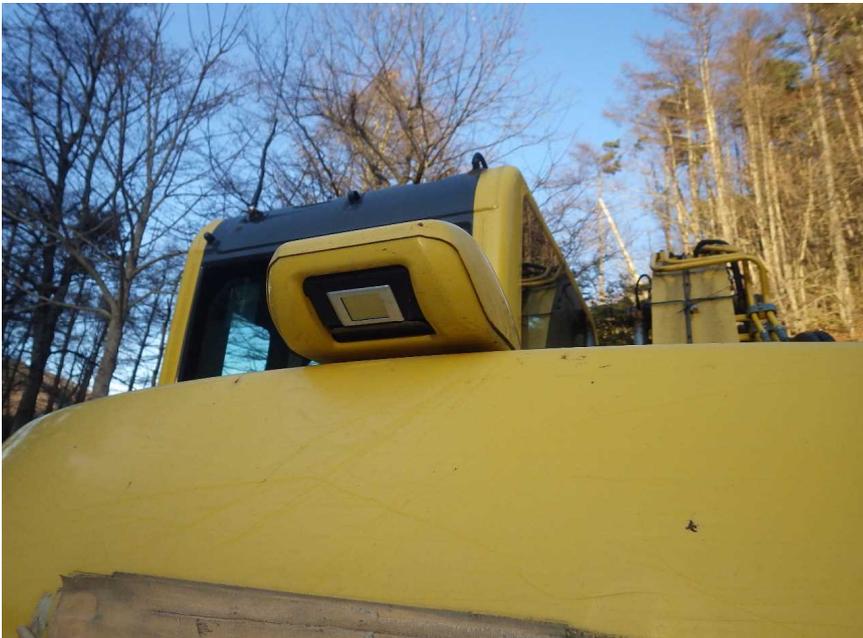
【写真28】

後方カメラ付きバックホウ

後方監視カメラ搭載油圧ショベル  
を使用し、作業の安全確保

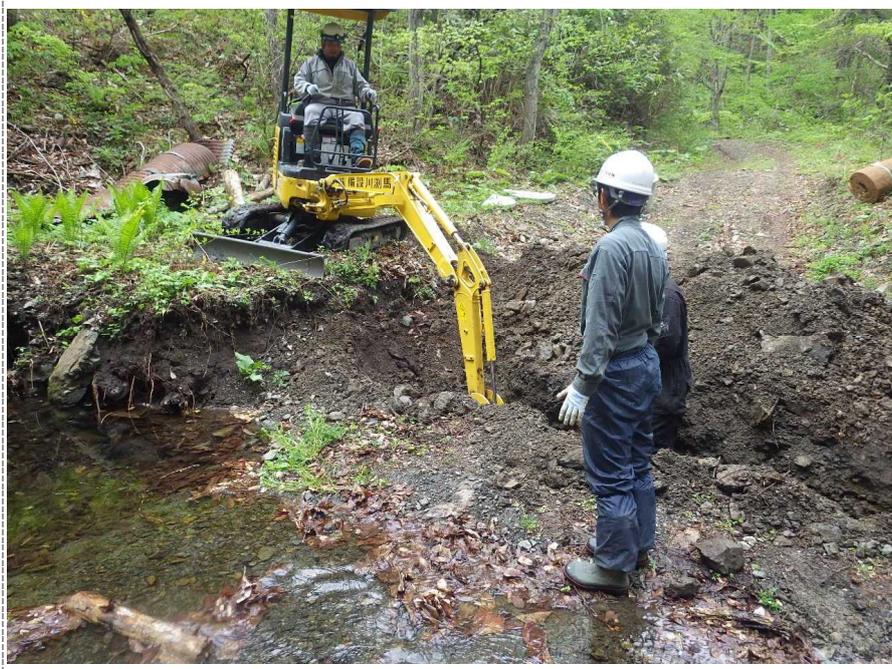
自社負担での取水柵設置  
 地権者が沢から用水を取水  
 していたが、災害により困難と  
 なっていたことから、湧水箇所を  
 探し、取水柵を設置した。  
 従前より、きれいな飲料水を  
 確保でき喜ばれている。

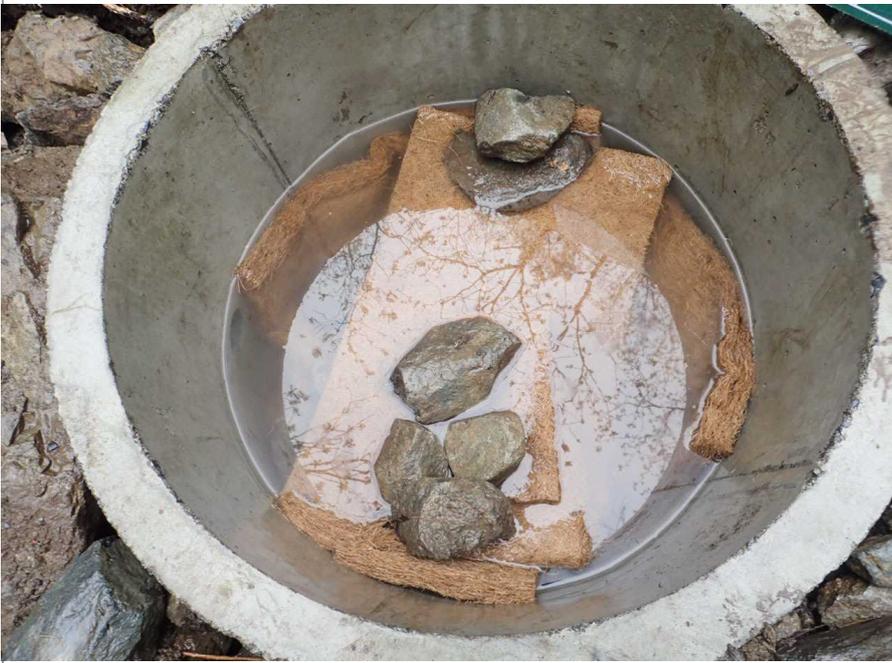
【写真29】

取水柵の内部

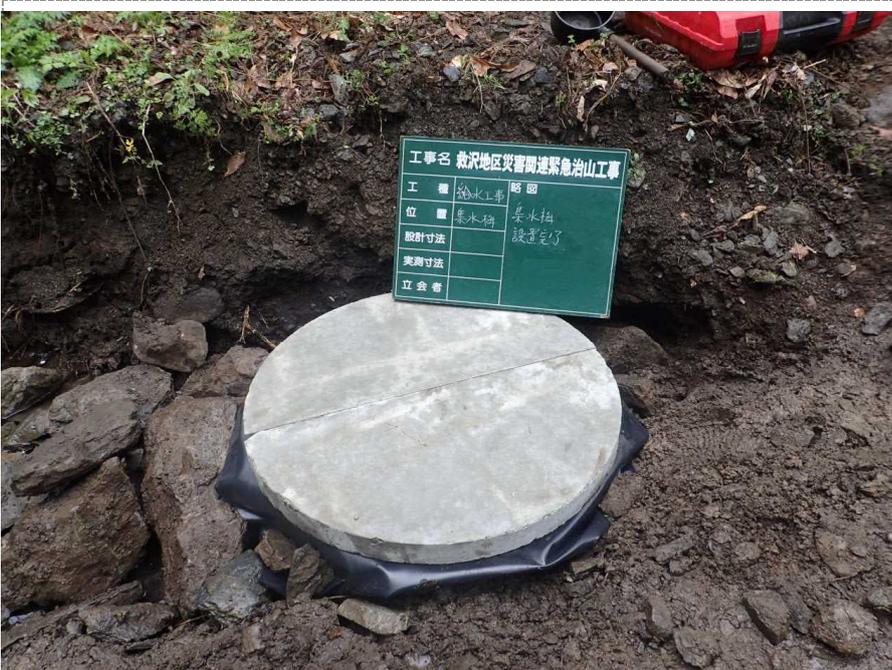
【写真30】

取水柵設置後

給水パイプは埋設済み
